# DEFEKTY BUDOV

DEFEKTY ZATEPLOVANÝCH KONSTRUKCÍ

Vady a poruchy zateplovacích  
systémů a fasád

Ing. Petr Kapička – znalec v oboru stavebnictví

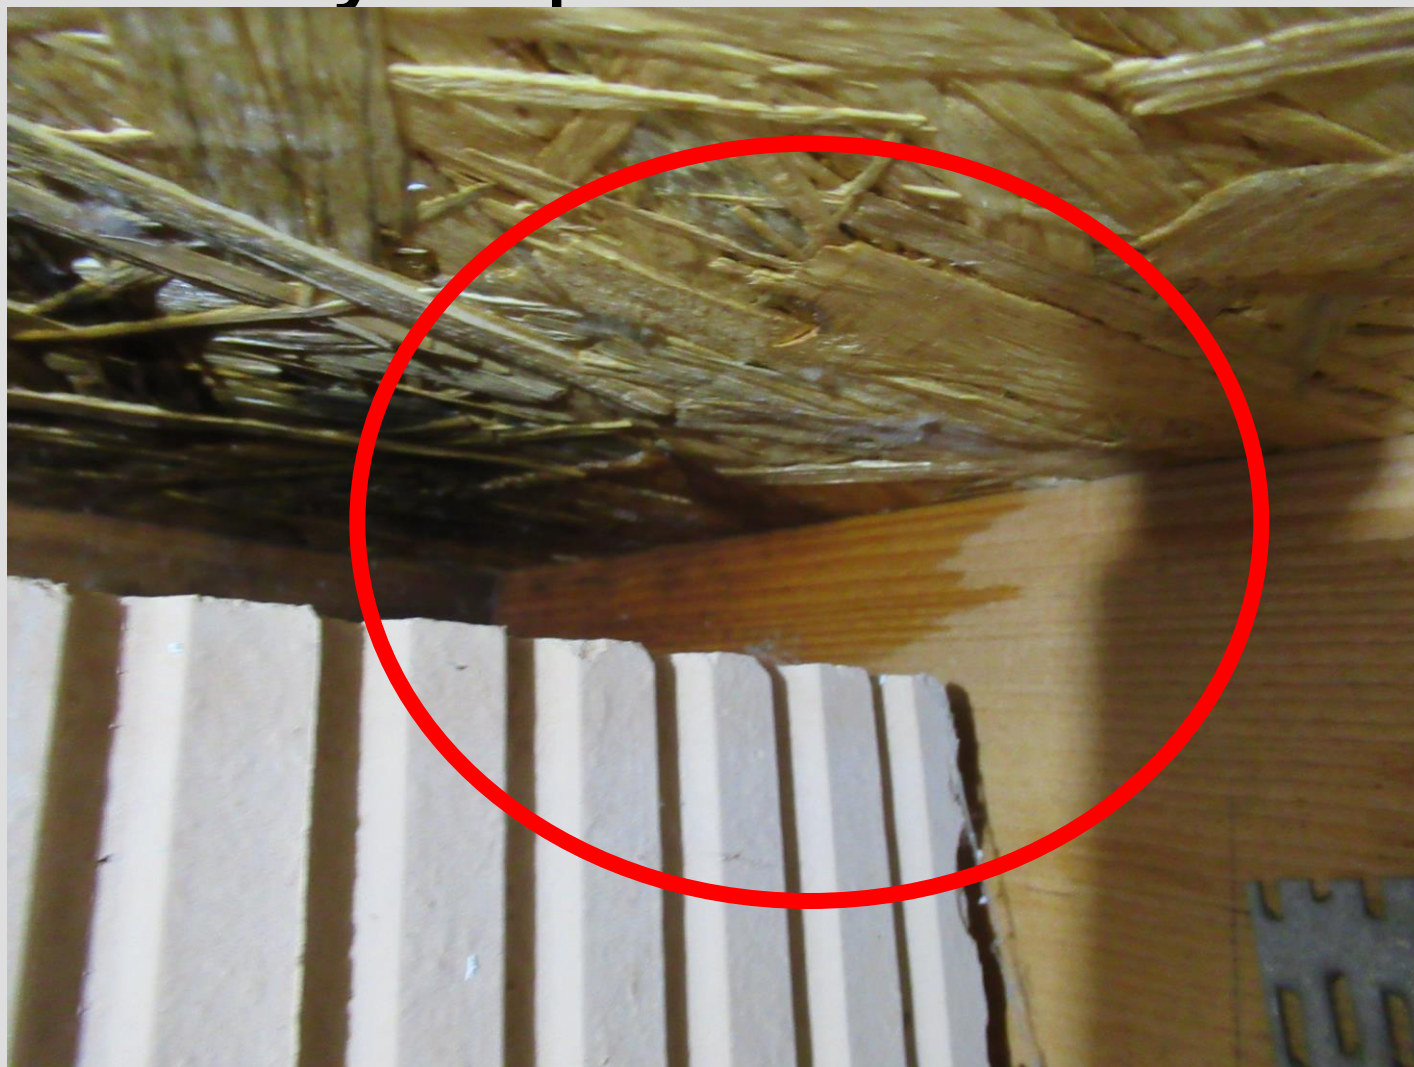
# Příklad č. 1 – zjištění vady na půdě

- RD typu bungalov
- Zateplený svěšený strop s parotěsnou fólií
- Vazníková střecha s malou půdou
- Vlhnutí vazníků a OSB desky od fasády

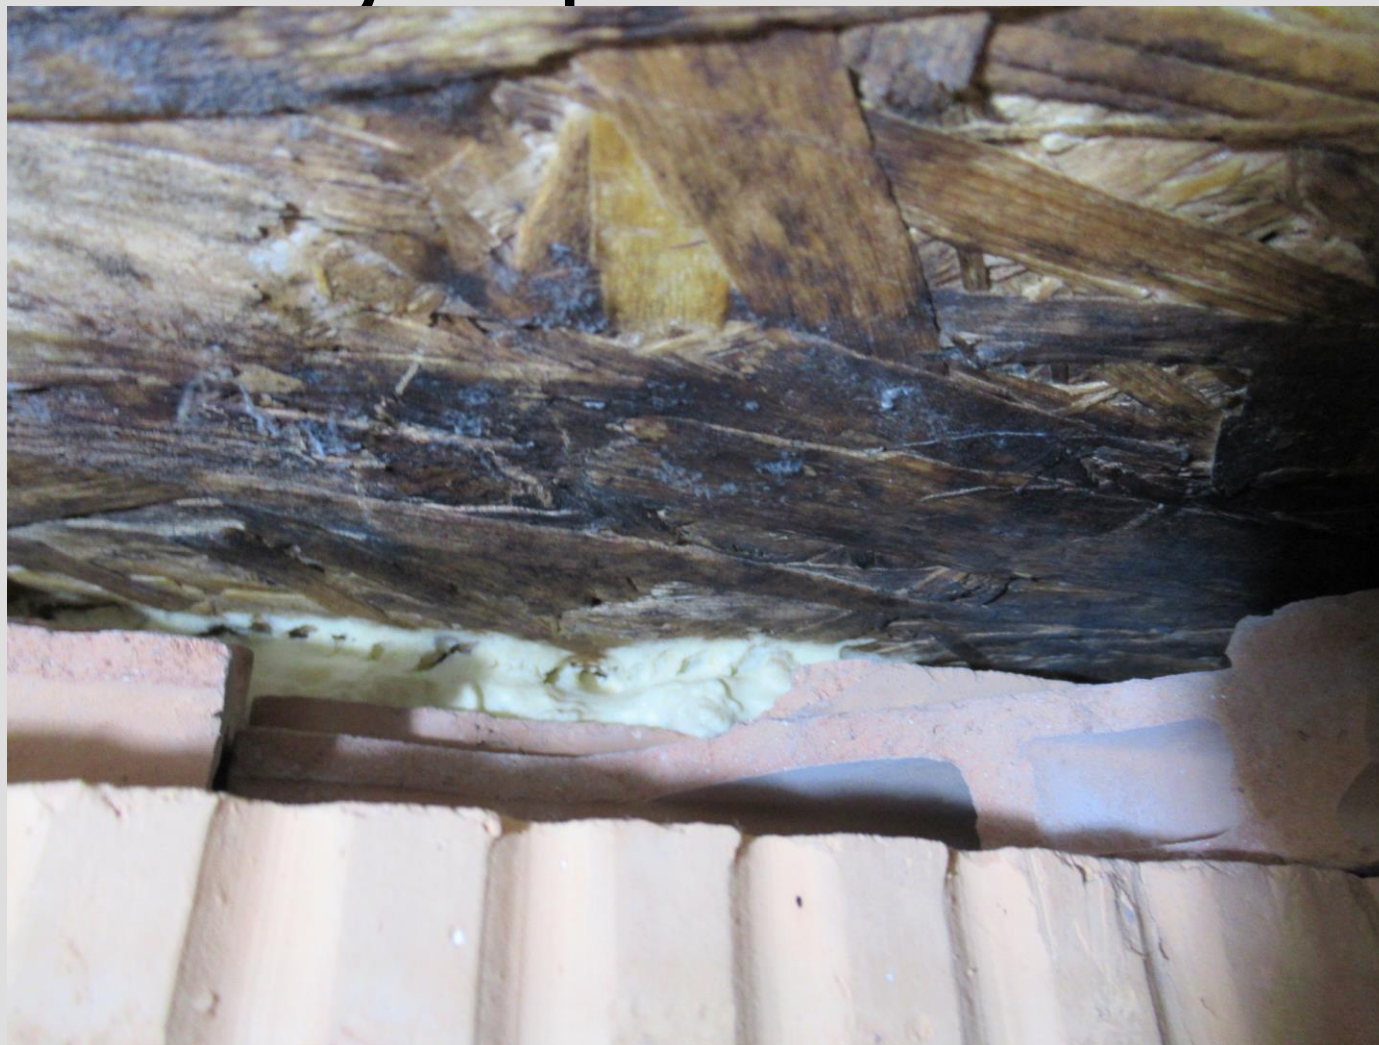
# Příklad č. 1 – zjištění vady na půdě

- Růst plísní na OSB desce po obvodě půdy
- Vlhkost se dostává z fasády do prostoru půdy a v místech průniku dochází ke kondenzaci

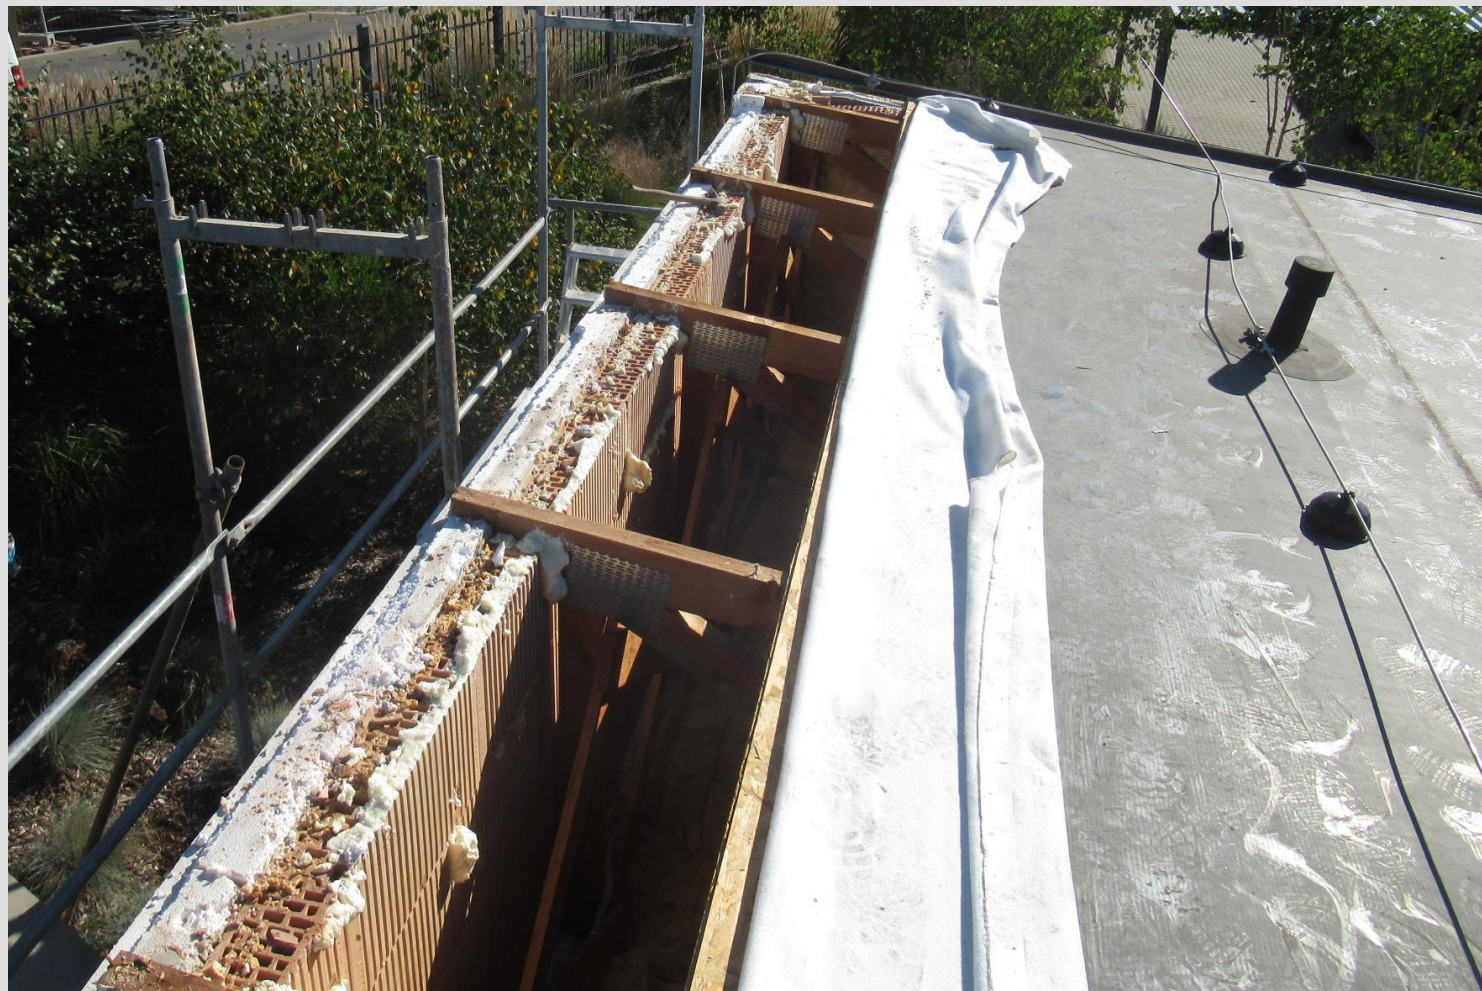
# Příklad č. 1 – zjištění vady na půdě

- Sodnou a rozkrytím detailu styku střechy a fasády byla hypotéza o průniku vlhkosti fasádou potvrzena

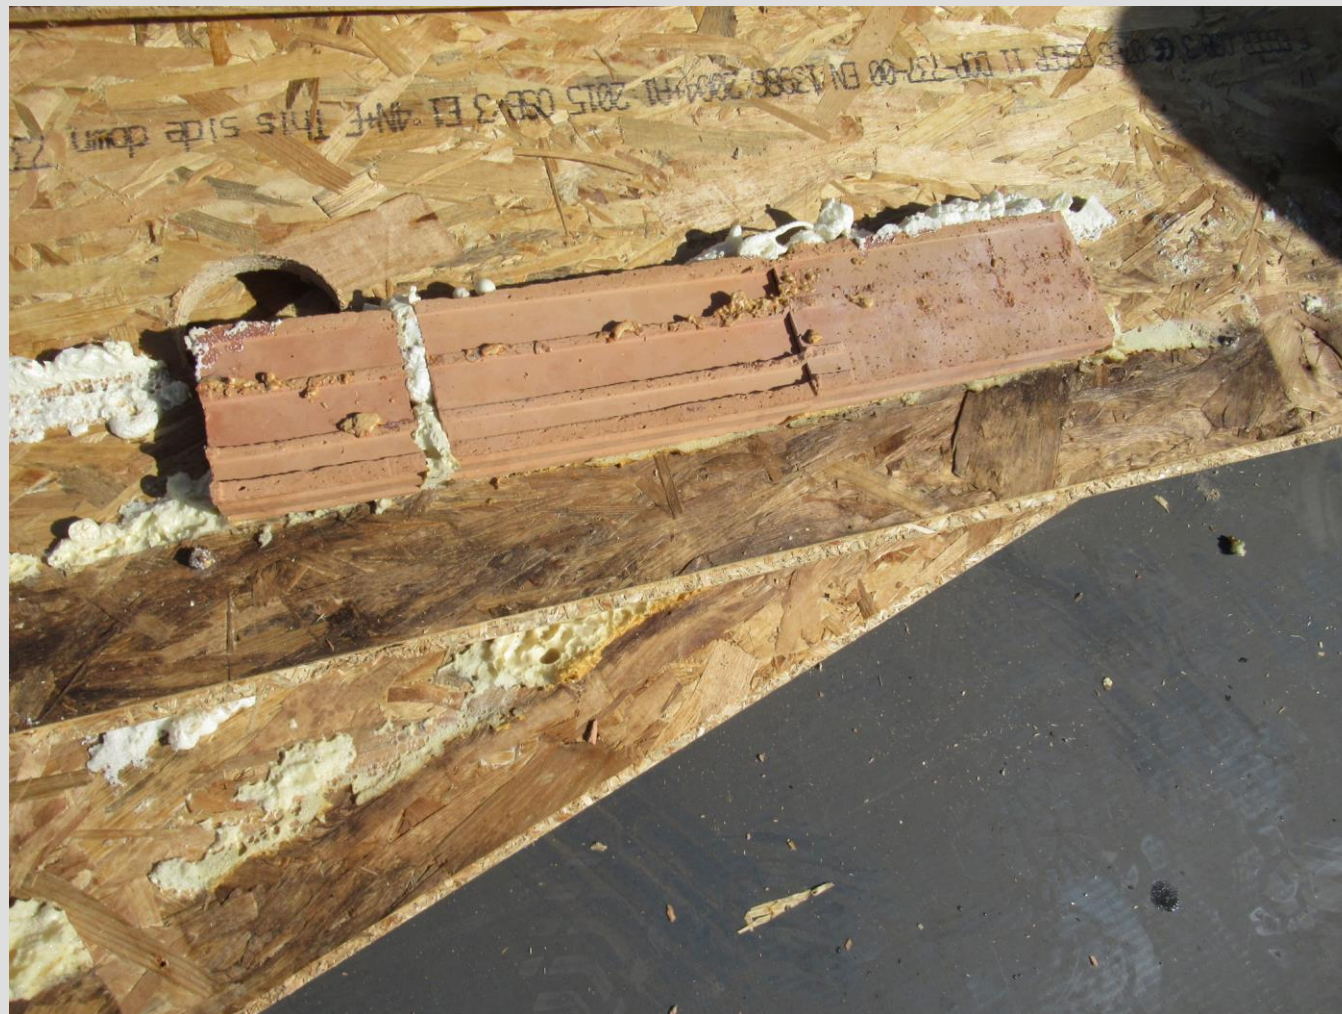
# Příklad č. 1 – zjištění vady na půdě

- Při odkrytí OSB desek tvořící záklop pro střešní krytinu zjištěno poškození desek v pásu styku s fasádou (migrace vlhkosti fasádou)

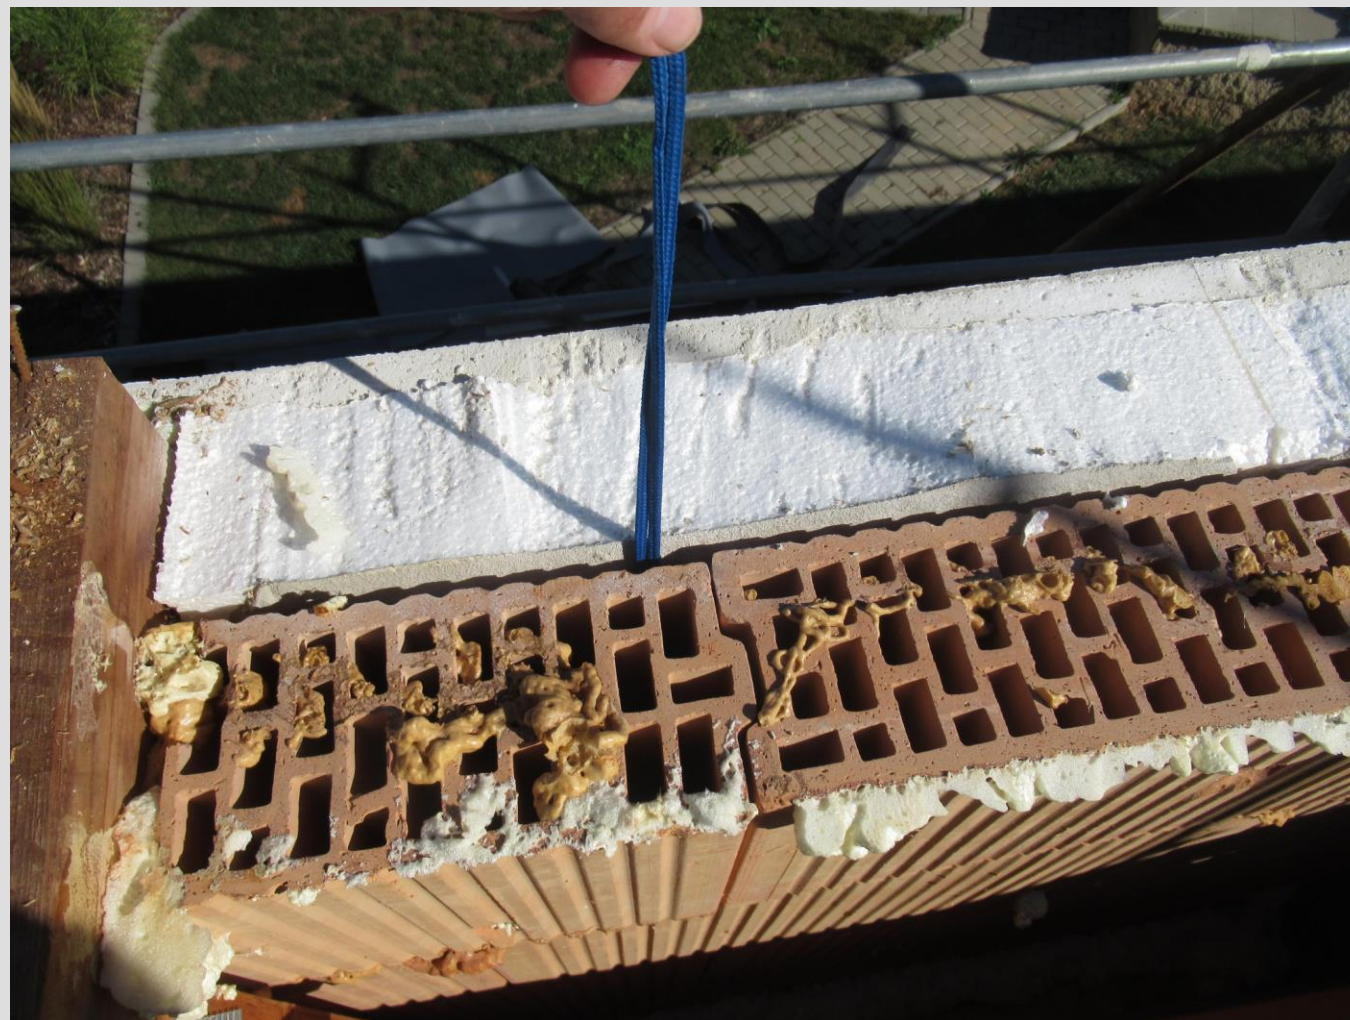
# Příklad č. 1 – zjištění vady na půdě

- Migraci vodní páry fasádou umožnila spára mezi deskami EPS a vyzdívkou z cihelných tvárnic (lepeno tzv. na buchty)

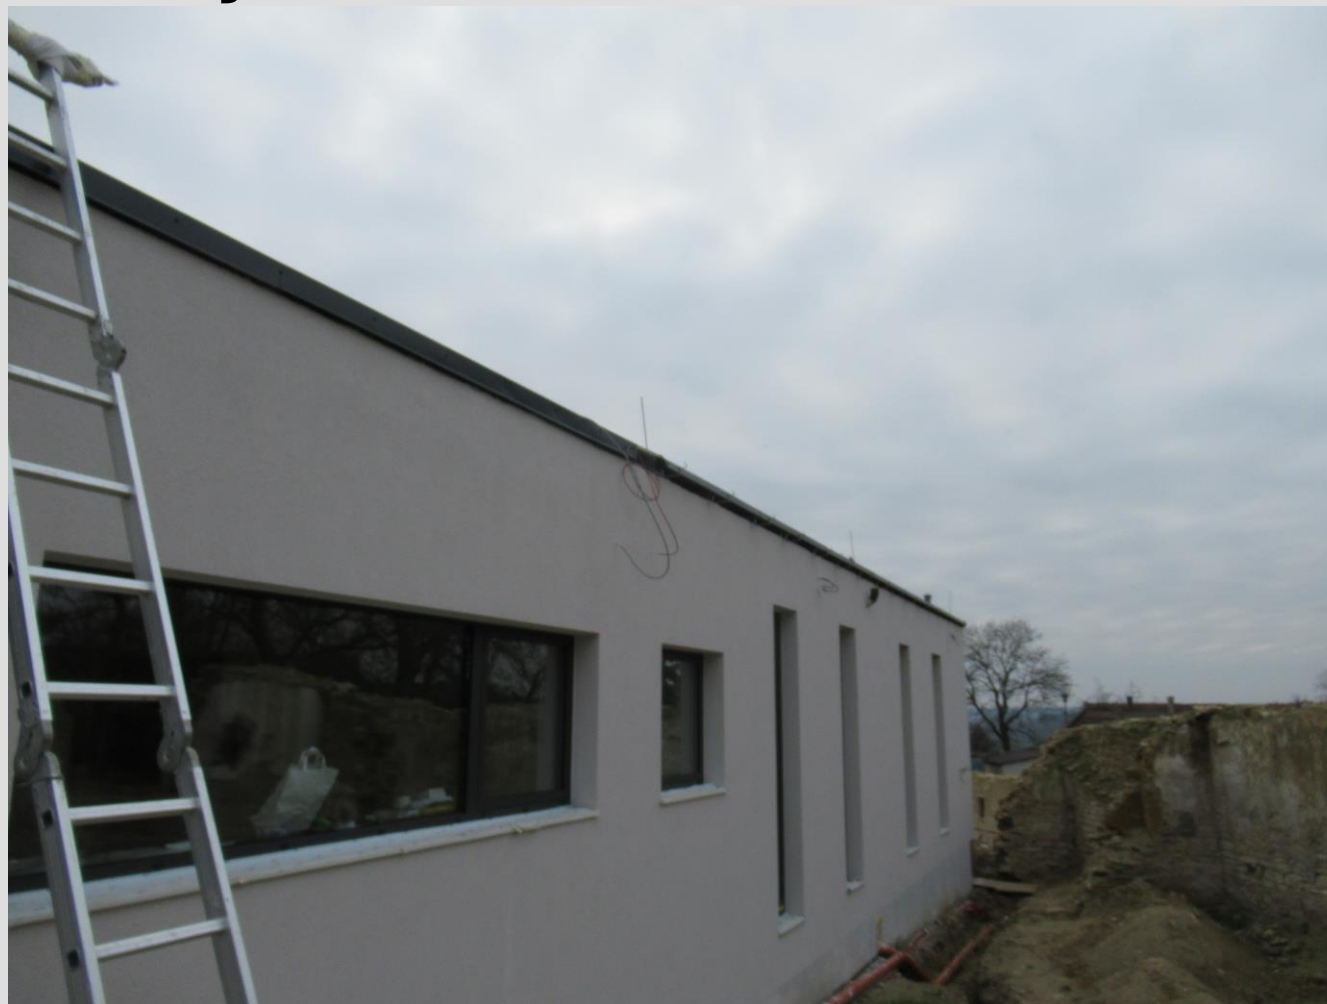
## Příklad č. 2 – zjištění vady v odvětrávané dutině

- RD typu bungalov
- Zateplený svěšený strop s parotěsnou fólií
- Dvouplášťová střecha
- Vlhnutí a plíseň OSB desky přes odvětrávanou dutinu v okapové hraně (nejblíže exteriéru)

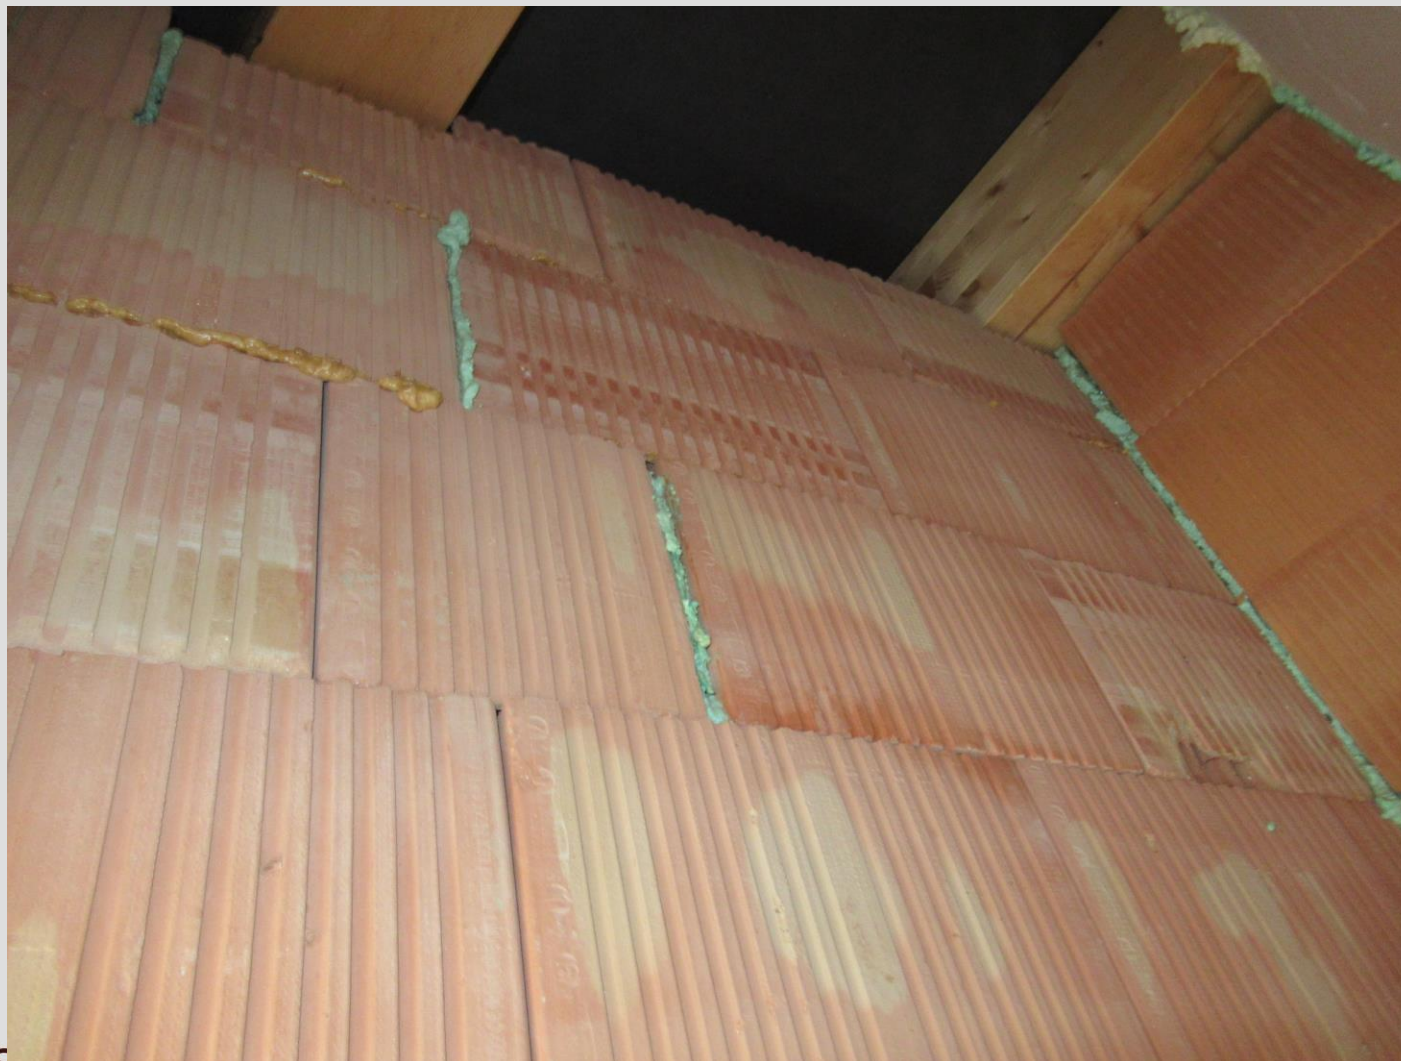
## Příklad č. 2 – zjištění vady v odvětrávané dutině

- Pohled na zdivo z interiéru umožňující průnik vnitřní vlhkosti skrz tvarovky do zateplovacího systému

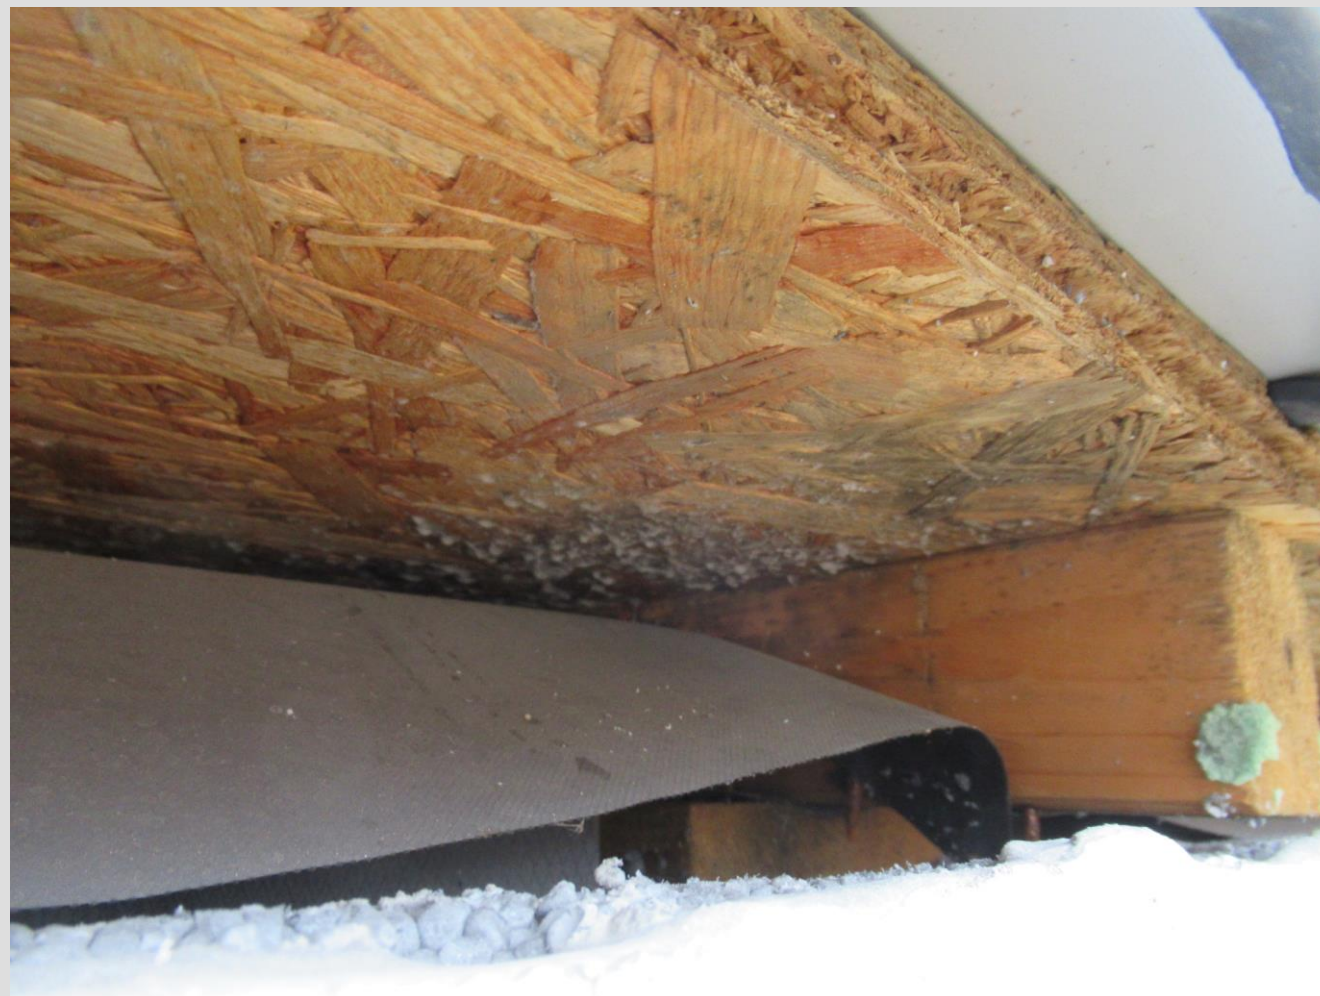
## Příklad č. 2 – zjištění vady v odvětrávané dutině

- Pohled na okraj odvětrávané dutiny v místě ukončení fasády
- Plísně rostou na OSB deskách tvořící záklop střechy navzdory přítomnosti odvětrávané dutiny

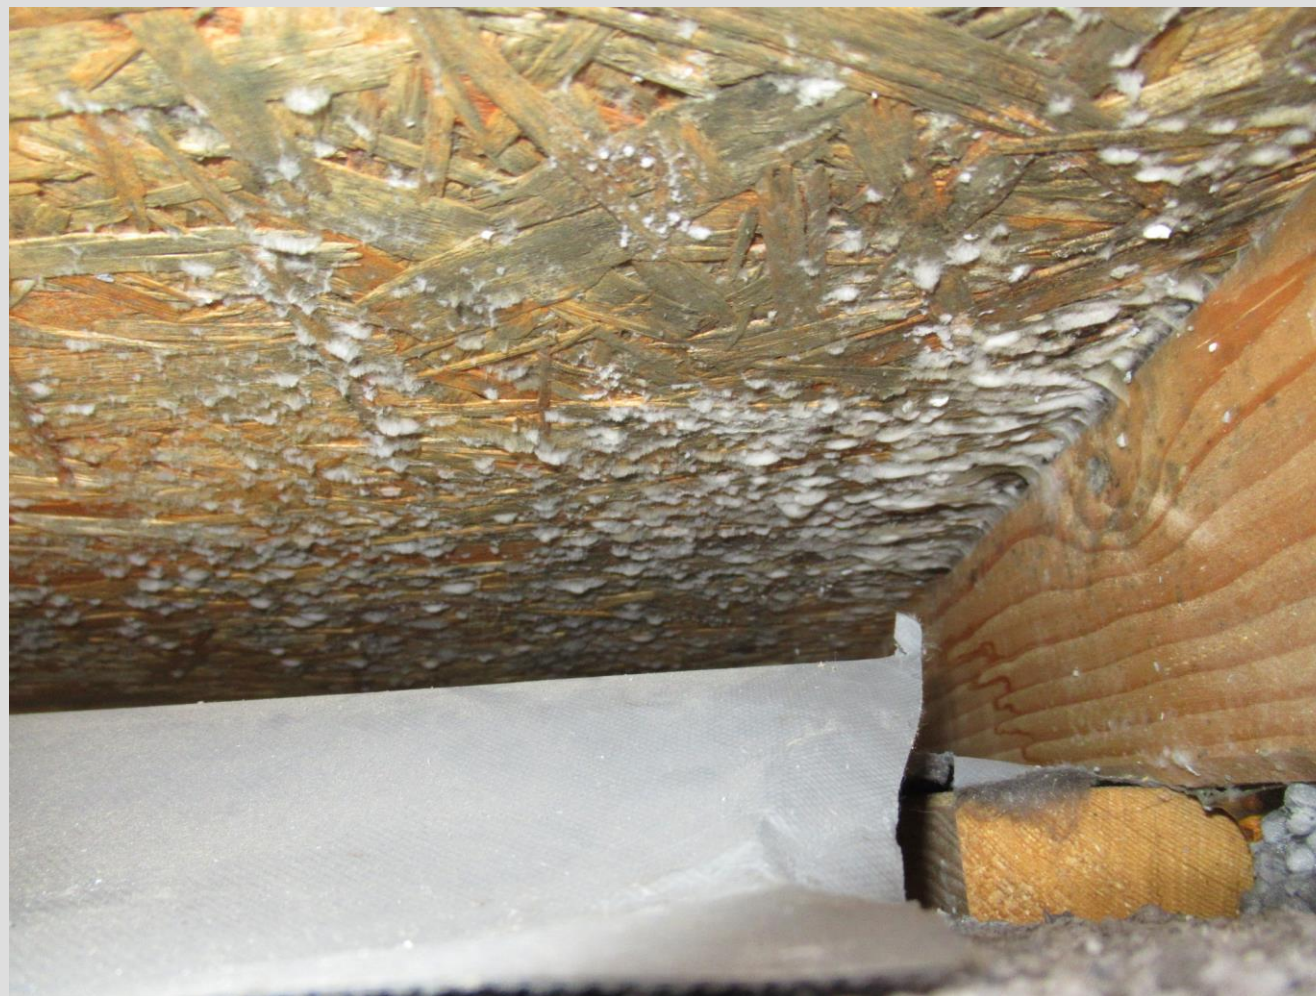
## Příklad č. 2 – zjištění vady v odvětrávané dutině

- Pohled na okraj odvětrávané dutiny v místě ukončení fasády
- Plísně rostou na OSB deskách tvořící záklop střechy navzdory přítomnosti odvětrávané dutiny

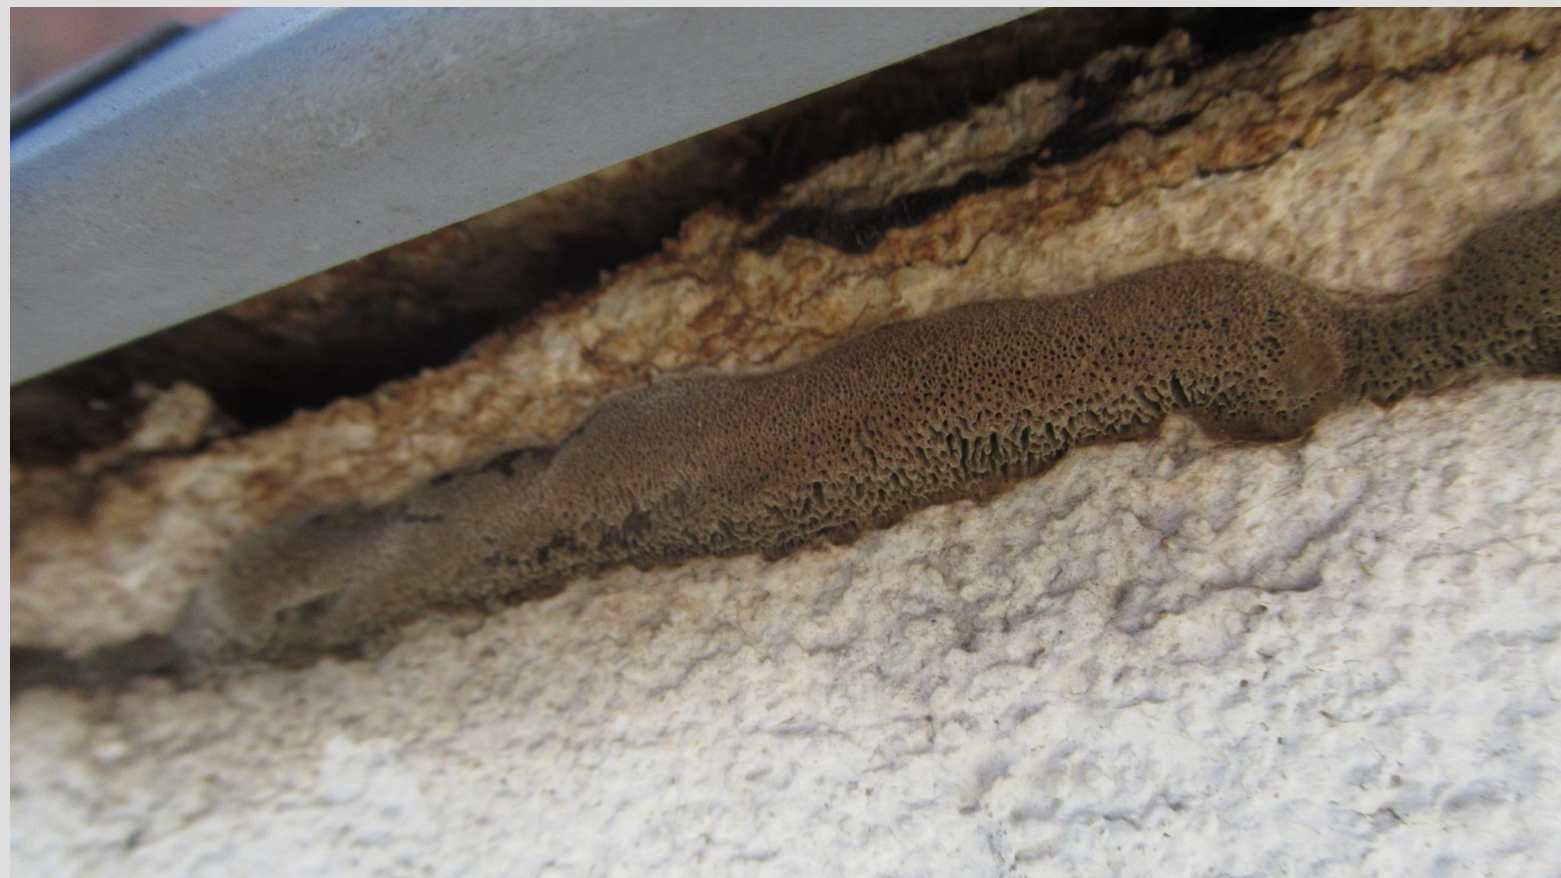
## Příklad č. 3 – projev vady v atice ploché střechy

- RD dvoupodlažní
- Vlhnutí a plíseň OSB desky pod atikou
- Ze spáry pod atikou na fasádě vyrostly dokonce houby

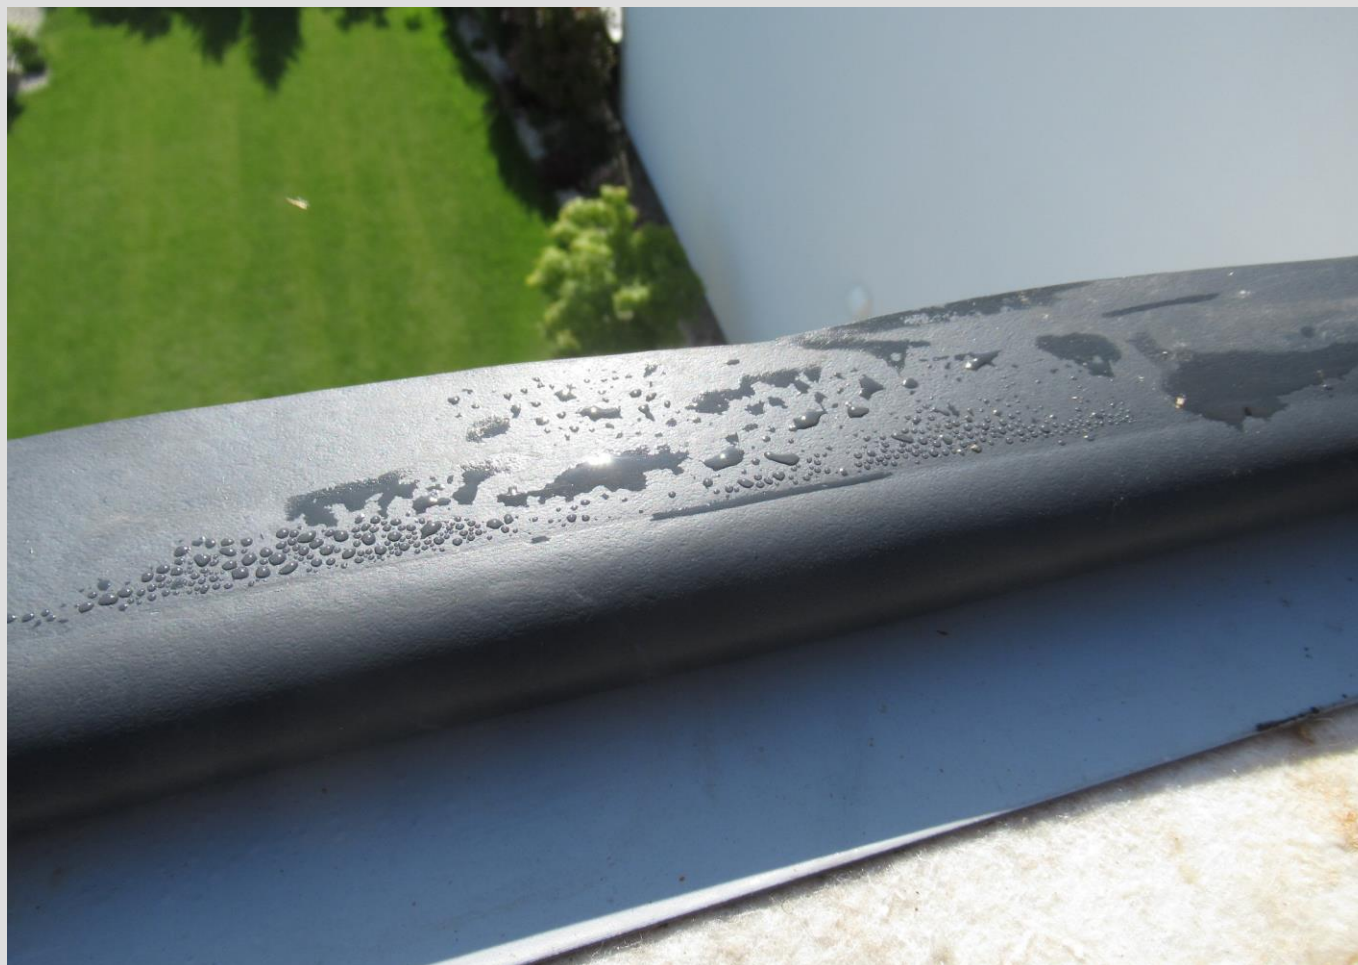
## Příklad č. 3 – projev vady v atice ploché střechy

- Střešní fólie na atice zcela mokrá od kondenzátu
- Migrace vlhkosti fasádou díky spáře mezi nosným zdivem a izolantem (šedý EPS)

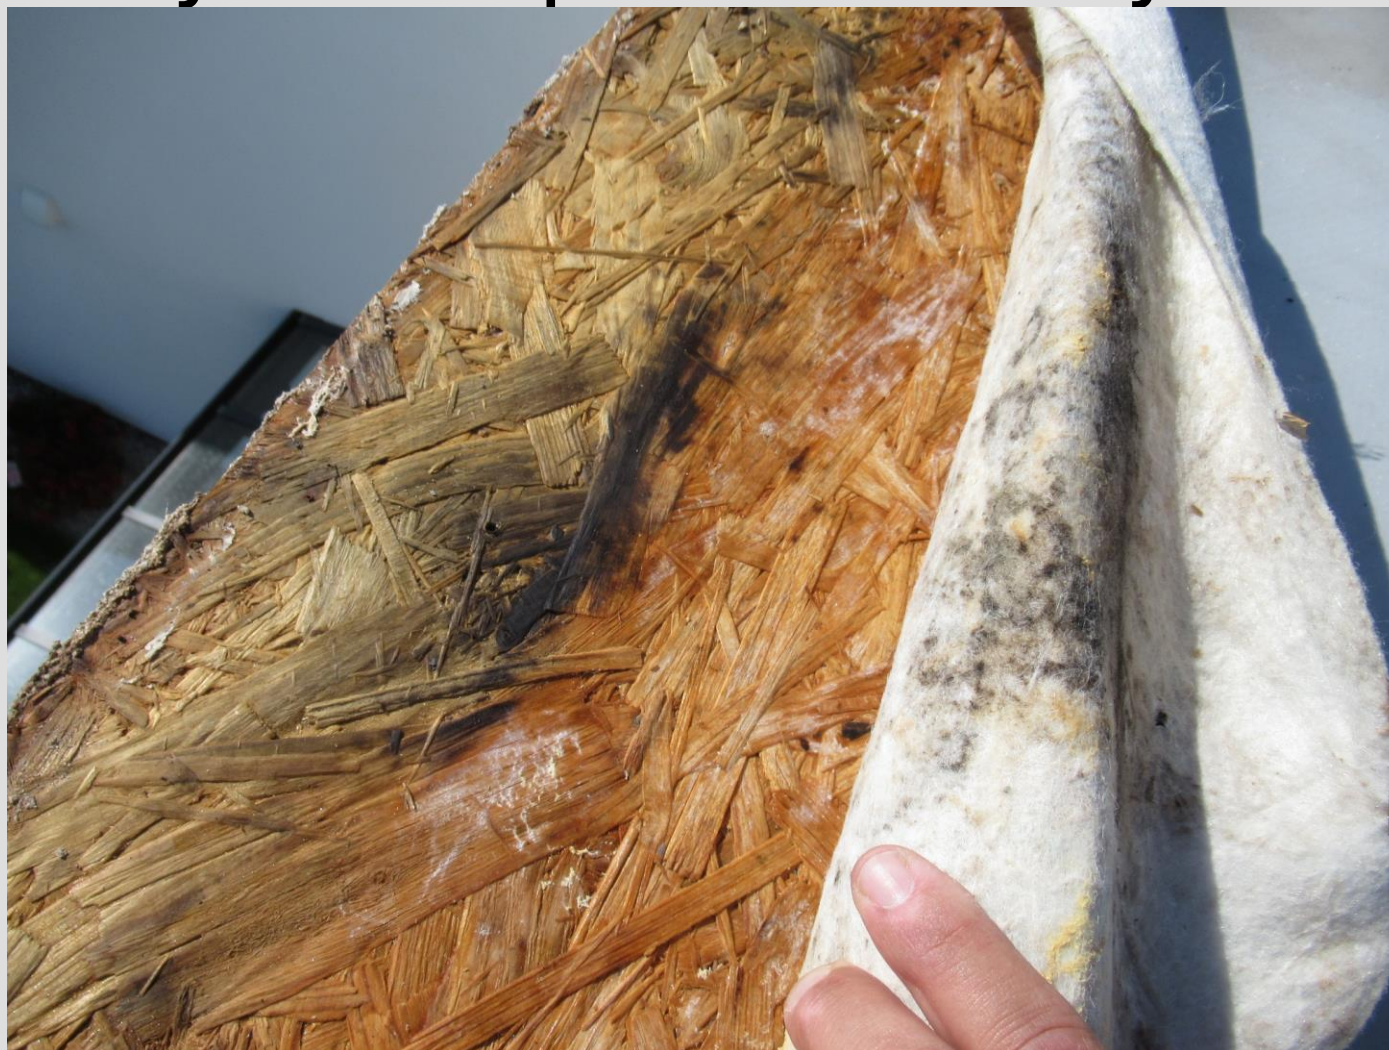
## Příklad č. 3 – projev vady v atice ploché střechy

- OSB deska pod fólií zcela degradována vlhkostí
- Migrace vlhkosti fasádou díky spáře mezi nosným zdivem a izolantem (šedý EPS)

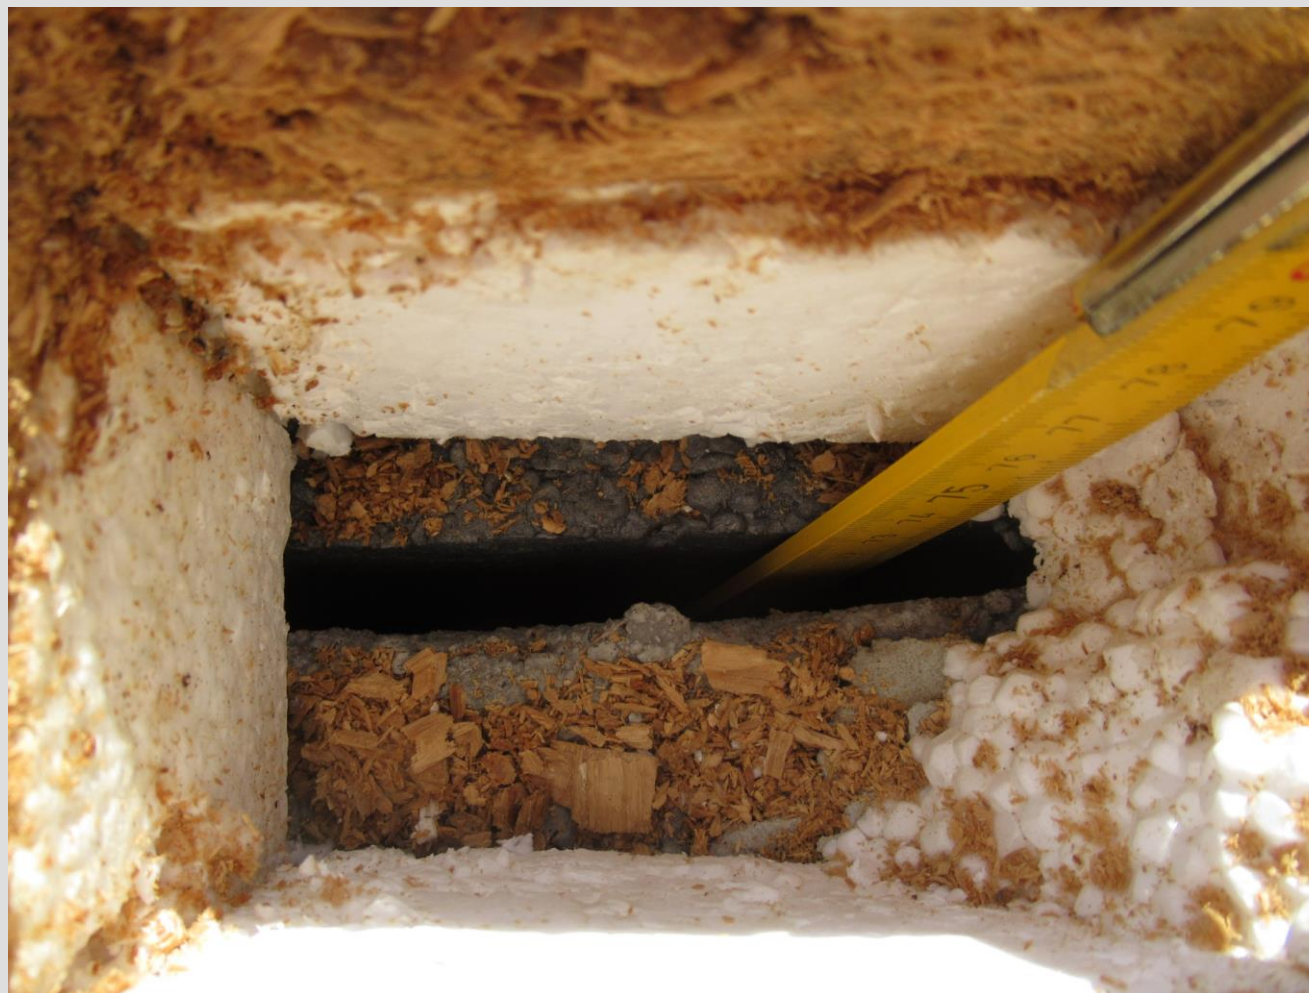
## Příklad č. 3 – projev vady v atice ploché střechy

- Sondou zjištěna spára mezi EPS a nosnou konstrukcí (zde atikový věnec z betonu)
- Migrace vlhkosti fasádou díky spáře mezi nosným zdivem a izolantem (šedý EPS)

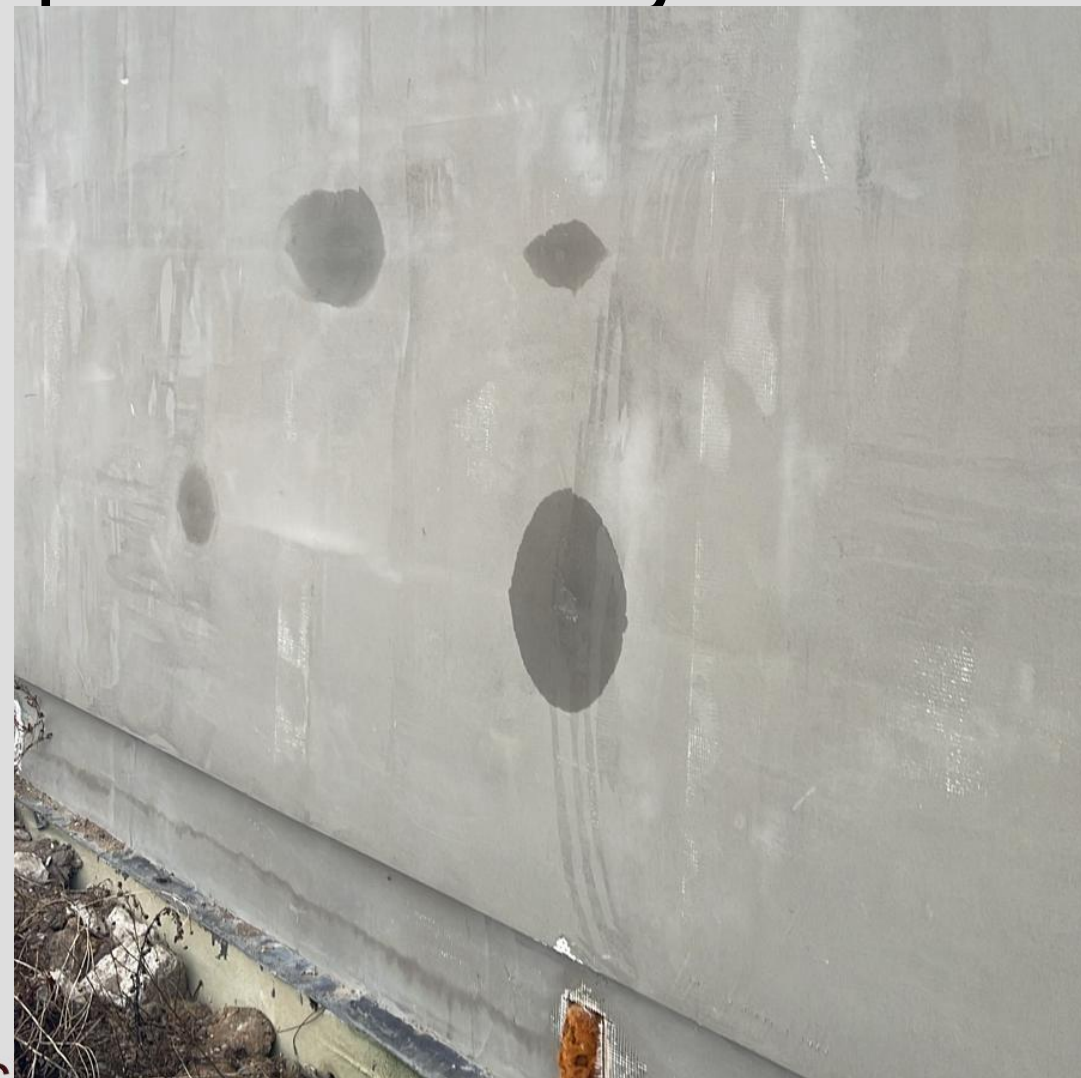
## Příklad č. 4 – kondenzace na povrchu fasády

- RD bungalov
- Zdivo plynosilikát
- EPS šedý tl. 18 cm
- Lepený bez kotev
- Tvorba mokrých skvrn na fasádě kruhového útvaru
- Úvodní hypotéza souvislost s kotvami, ale...

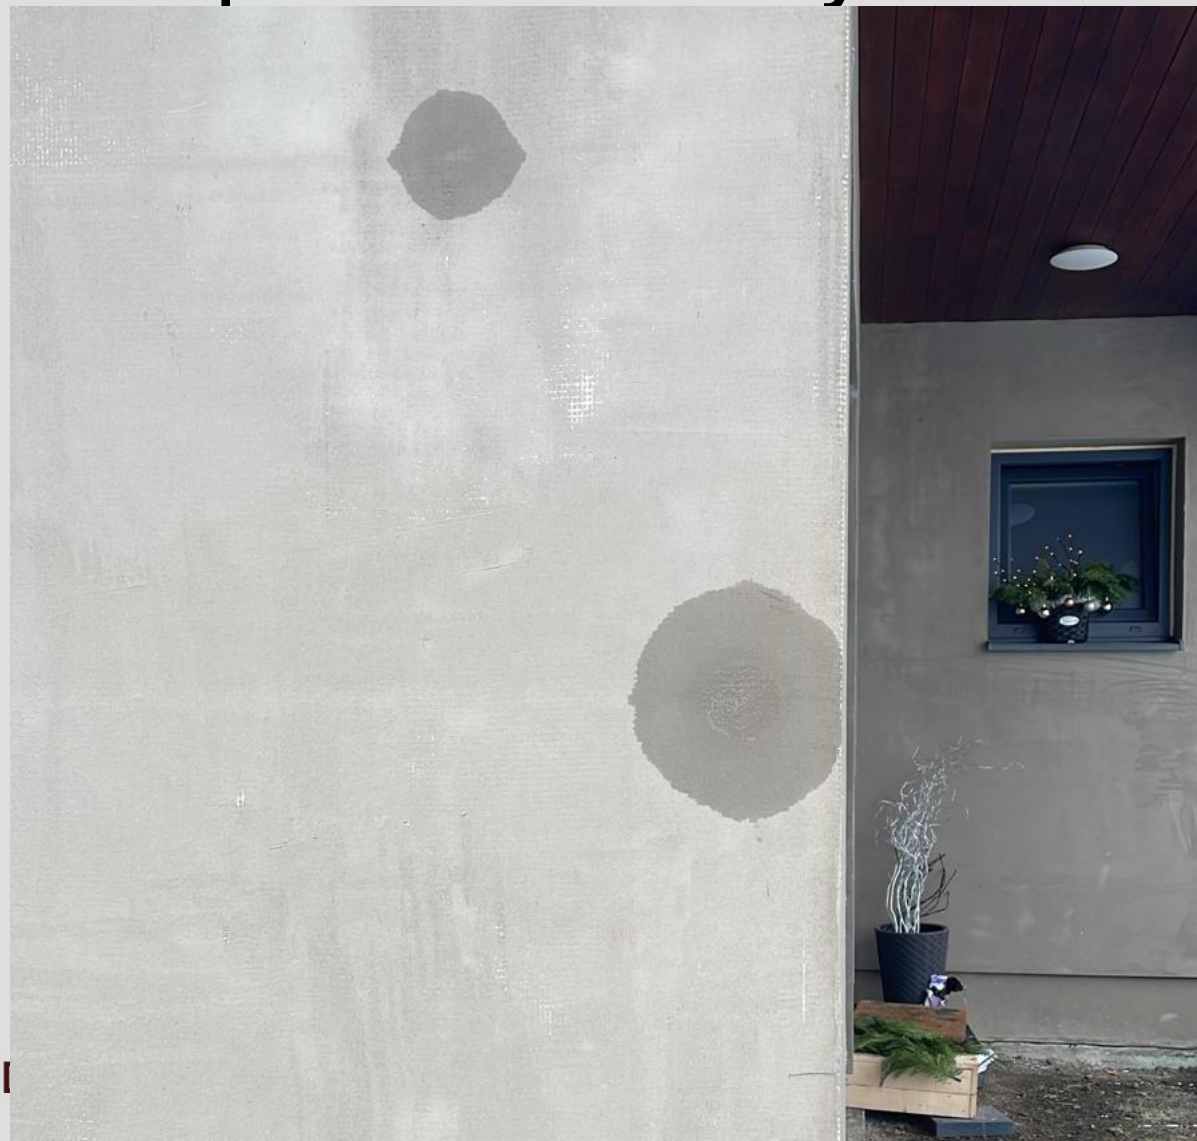
# Příklad č. 4 – kondenzace na povrchu fasády

- RD bungalov
- Zdivo plynosilikát
- EPS šedý tl. 18 cm
- Lepený bez kotev
- Tvorba mokrých skvrn na fasádě kruhového útvaru
- Úvodní hypotéza souvislost s kotvami, ale...

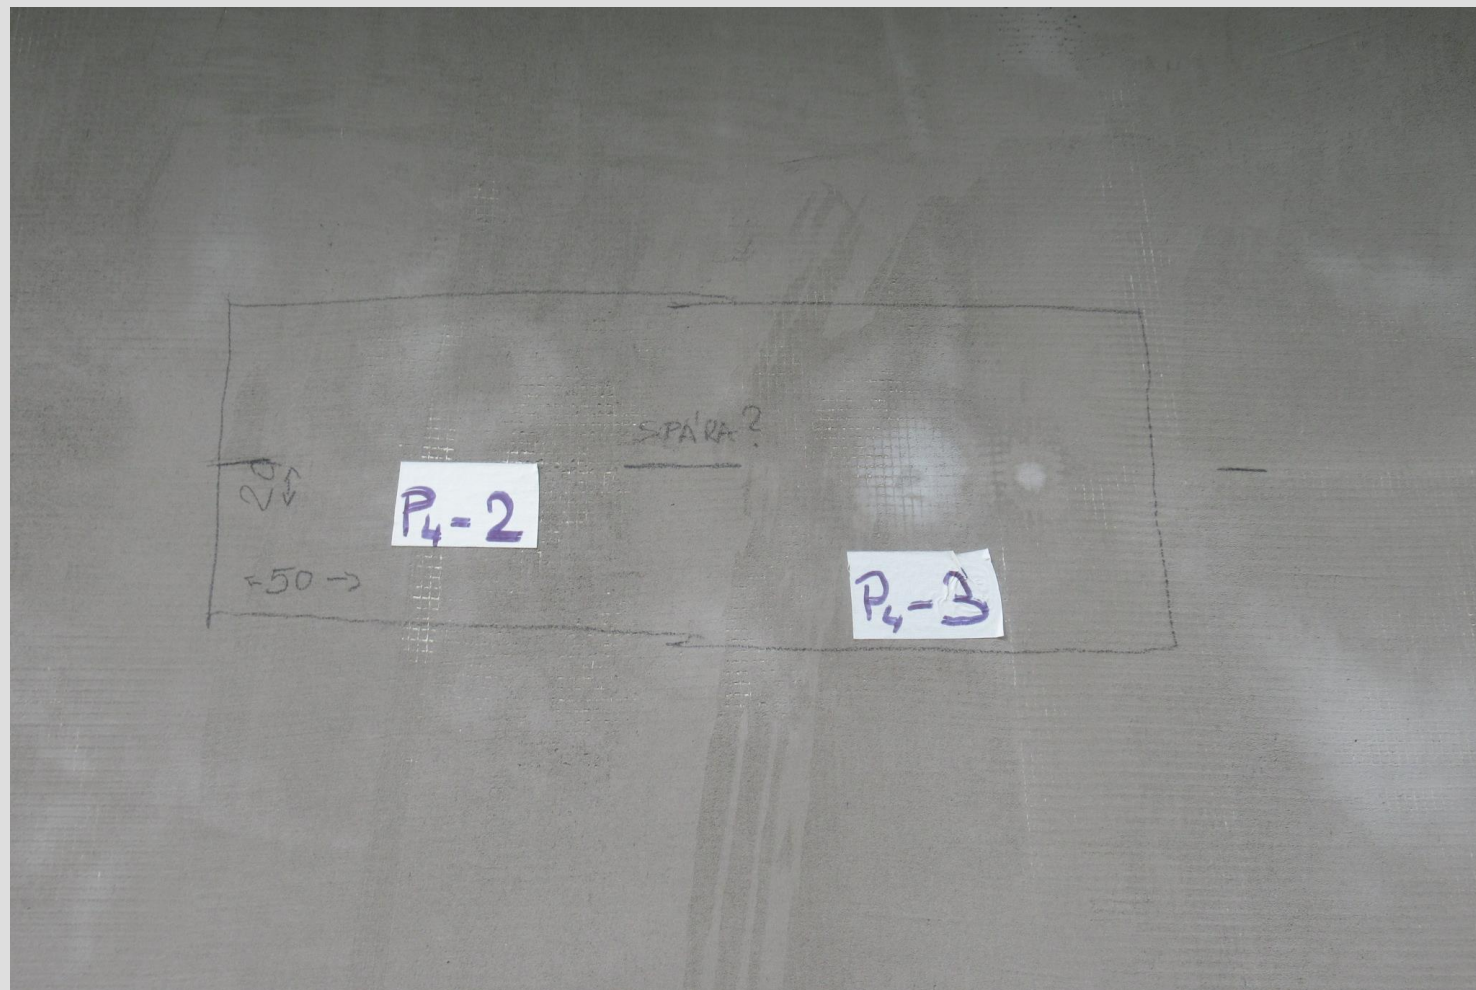
# Příklad č. 4 – kondenzace na povrchu fasády

- Provedení sondáže a odhalení způsobu provedení ETICS
