# DEFEKTY BUDOV

DEFEKTY ZATEPLOVANÝCH KONSTRUKCÍ

Vady a poruchy zateplovacích  
systémů a fasád

Ing. Petr Kapička – znalec v oboru stavebnictví

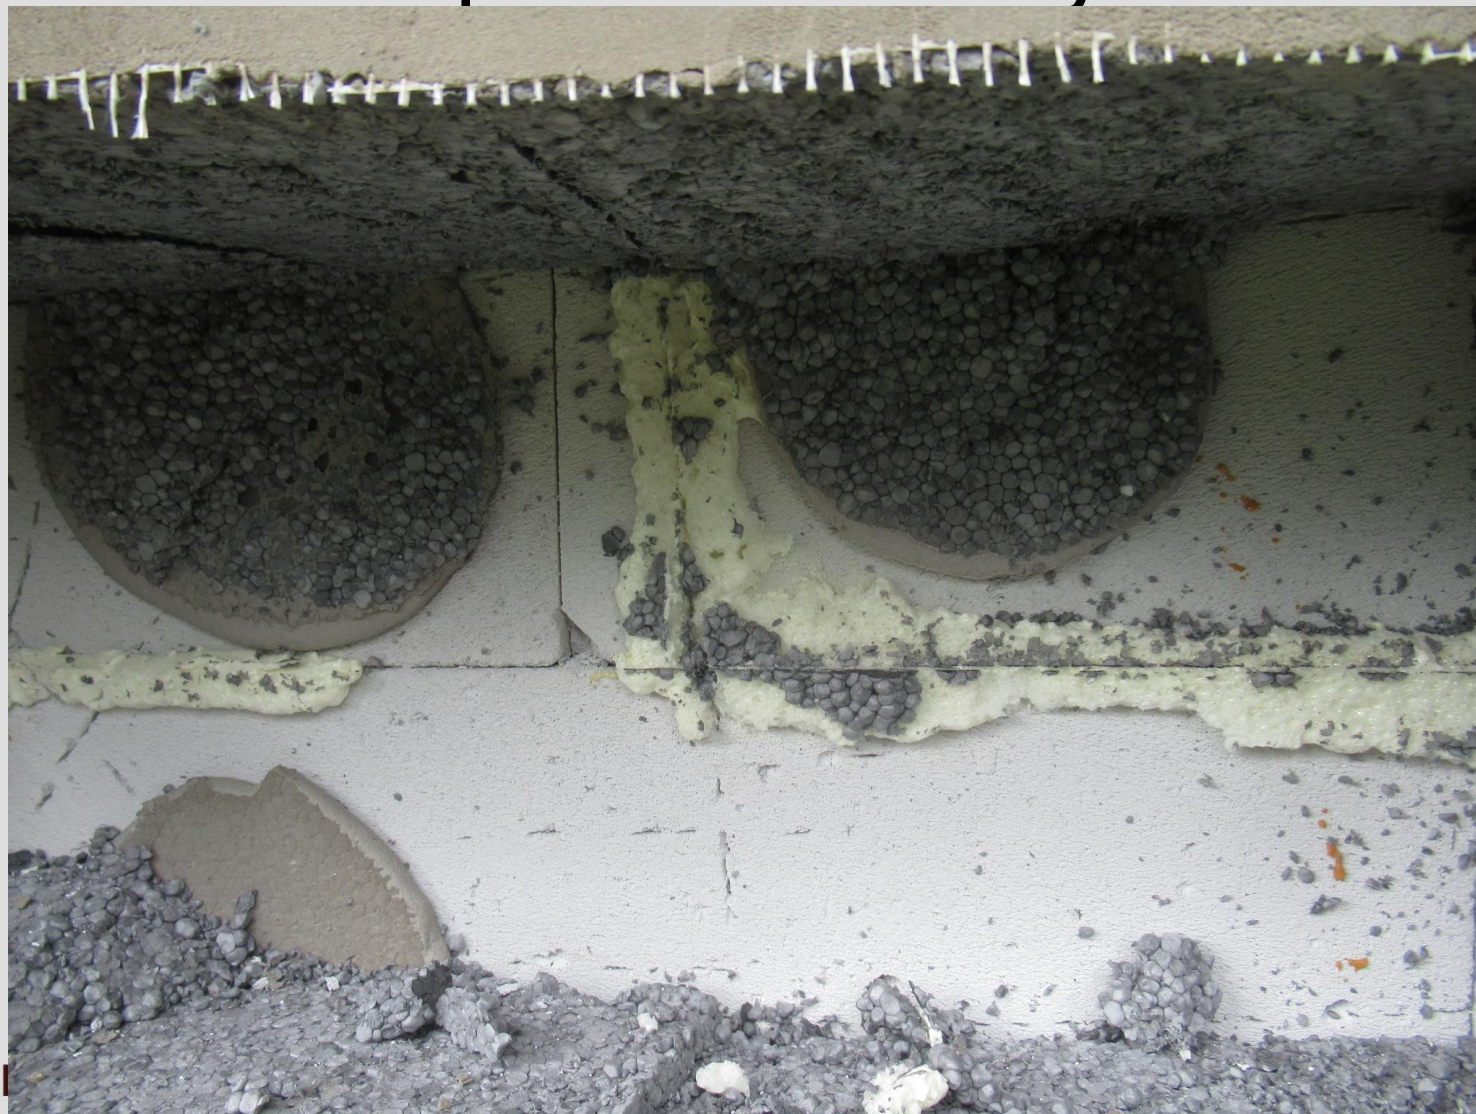
## Příklad č. 4 – kondenzace na povrchu fasády

- Provedení sondáže a odhalení způsobu provedení ETICS
- Lepeno na terče z lepícího tmelu na bázi cementu s doplněním PUR pěny ve spáře

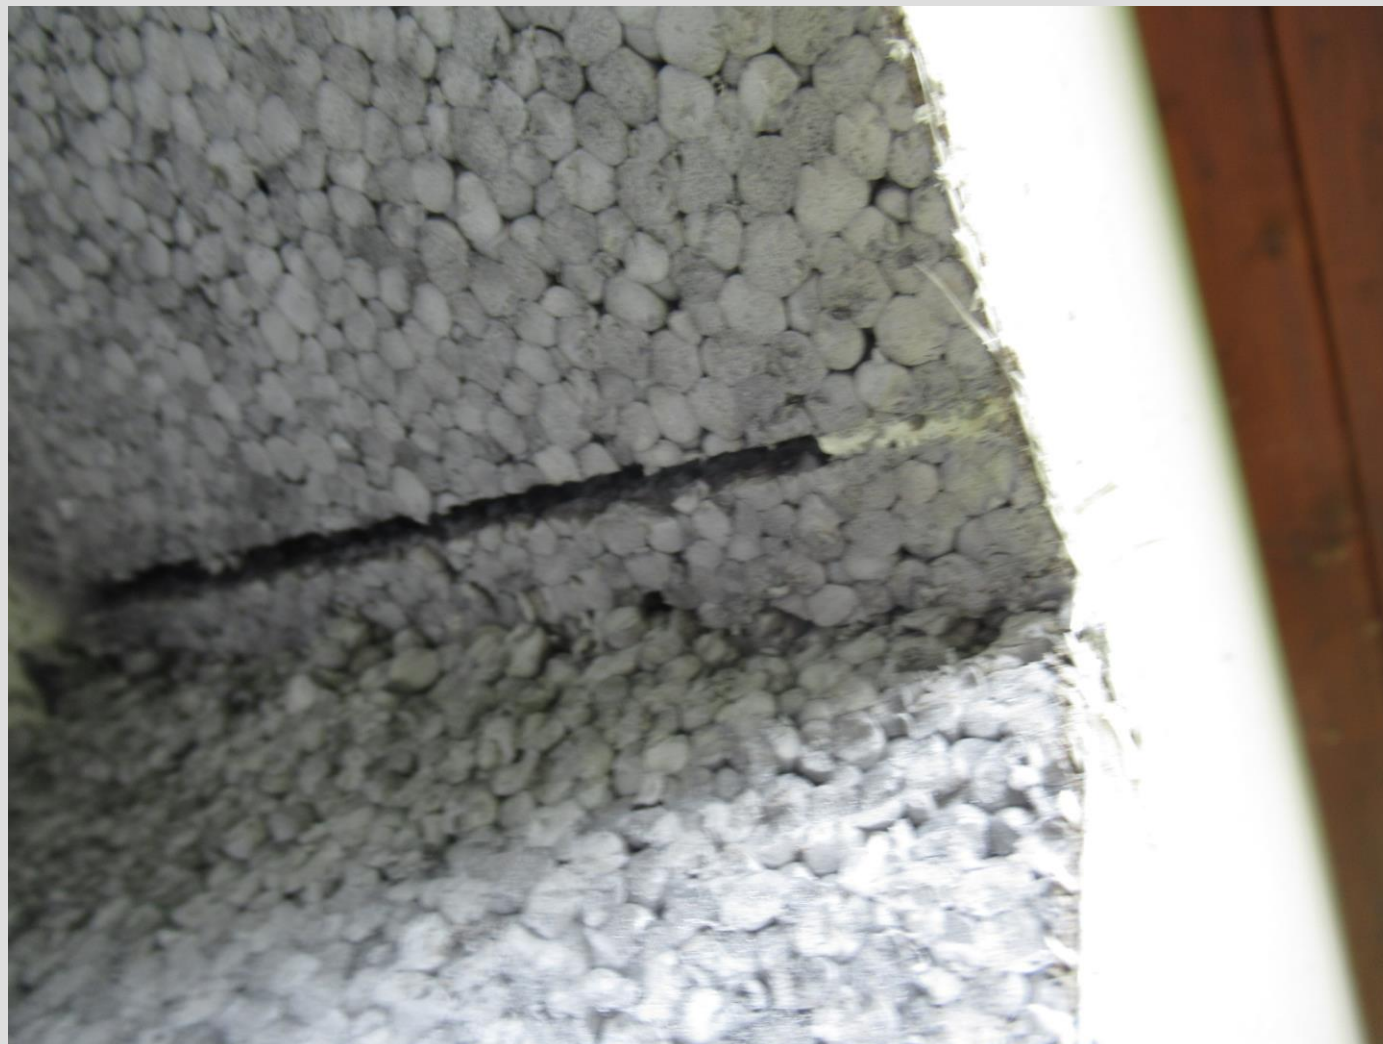
## Příklad č. 4 – kondenzace na povrchu fasády

- Vlhkost prostupující prodyšným materiálem nosné konstrukce (YTONG) migruje mezi terči a proniká spárami mezi deskami EPS k povrchu, kde kondenzuje

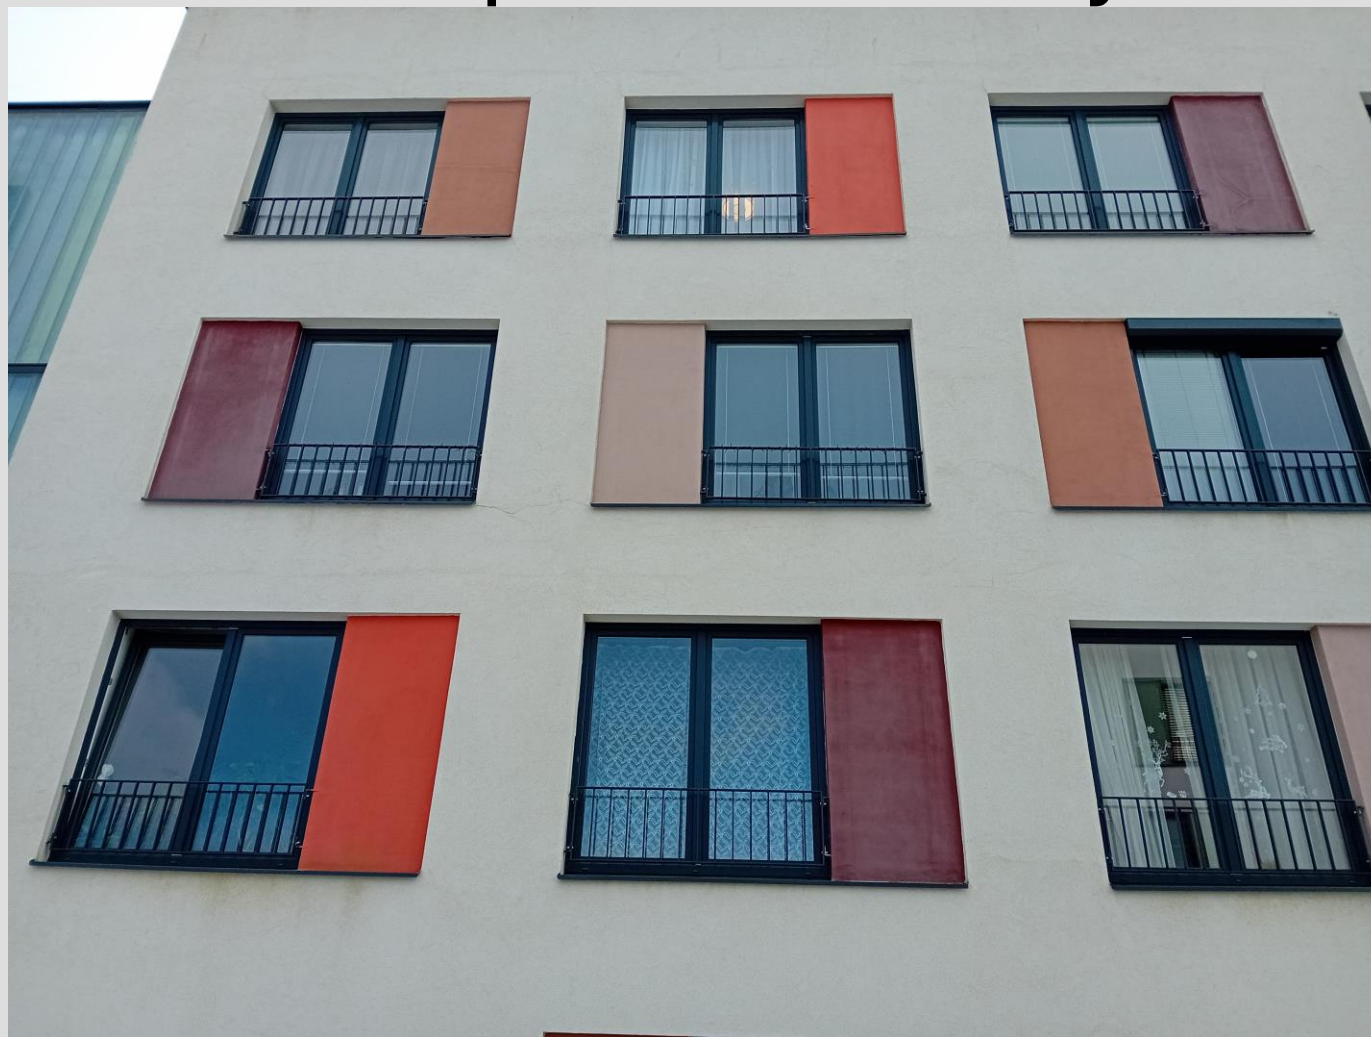
# Příklad č. 5 – kondenzace na povrchu fasády

- Bytový dům
- Vyzdívky u oken do výplně otvoru v nosné konstrukci svislých stěn
- Kondenzace na povrchu vyzdívek

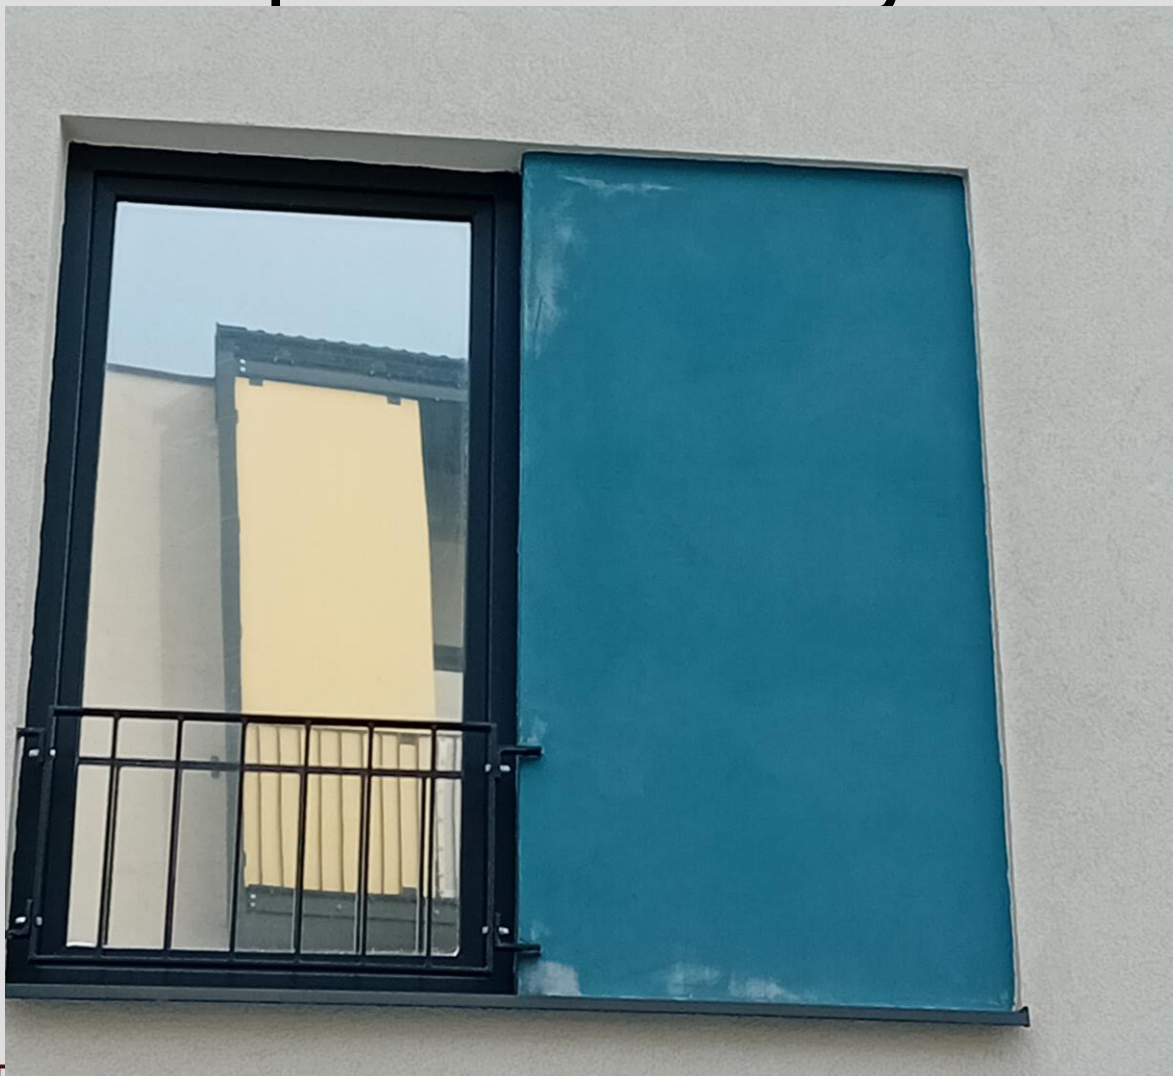
## Příklad č. 5 – kondenzace na povrchu fasády

- Bytový dům
- Vyzdívky u oken do výplně otvoru v nosné konstrukci svislých stěn
- Kondenzace na povrchu vyzdívek

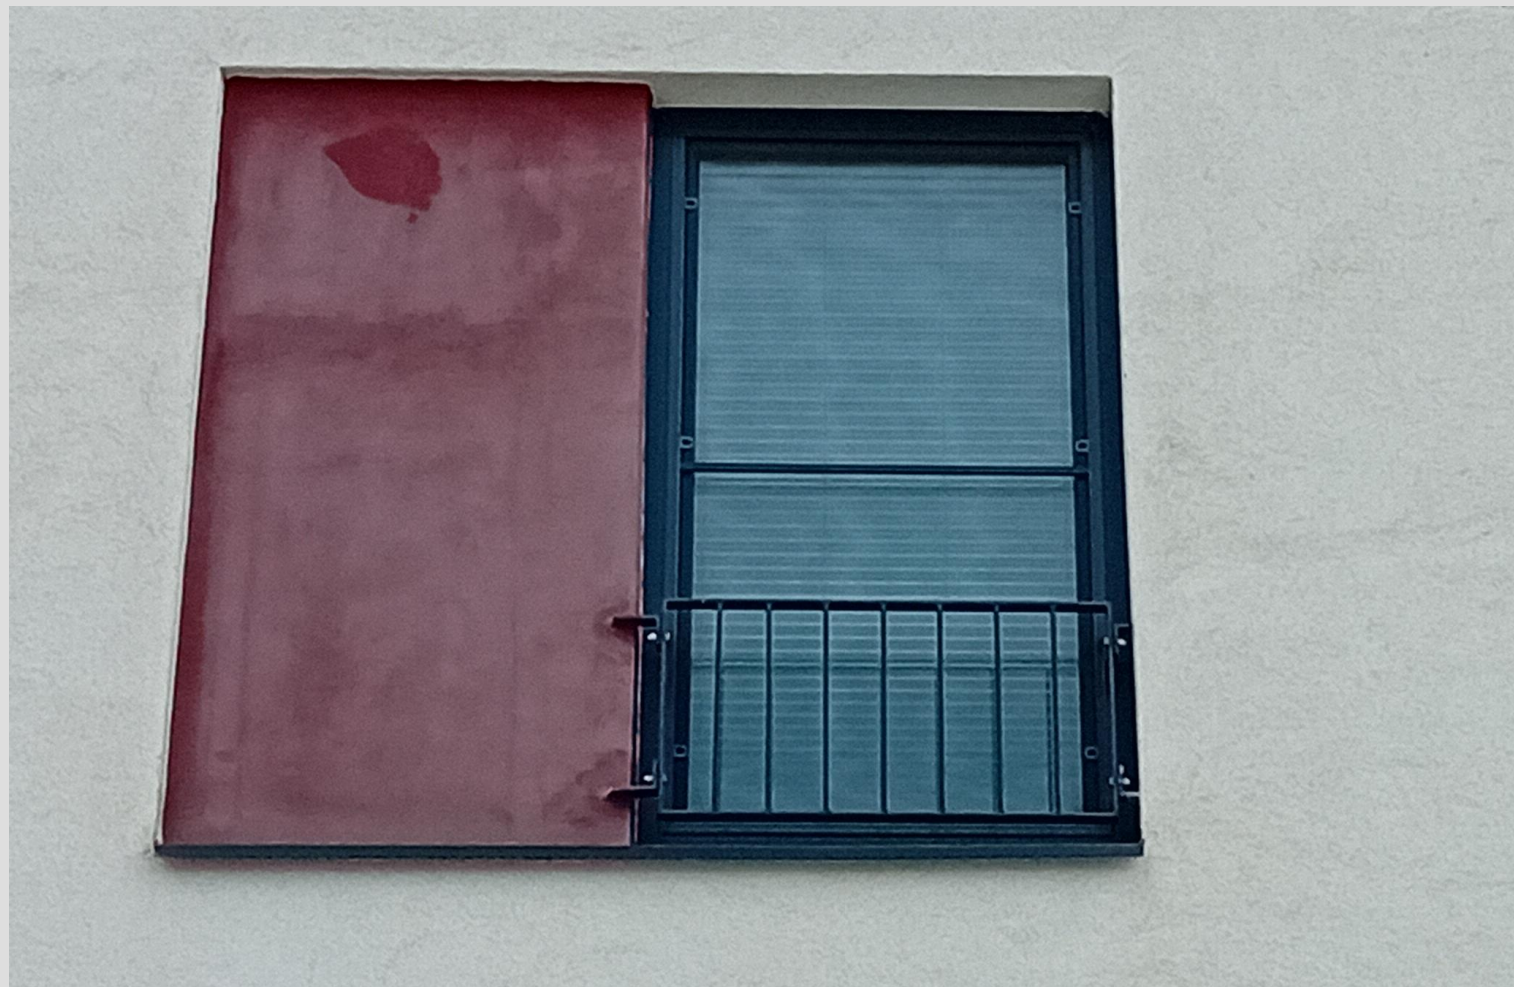
## Příklad č. 5 – kondenzace na povrchu fasády

- Bytový dům
- Vyzdívky u oken do výplně otvoru v nosné konstrukci svislých stěn
- Kondenzace na povrchu vyzdívek

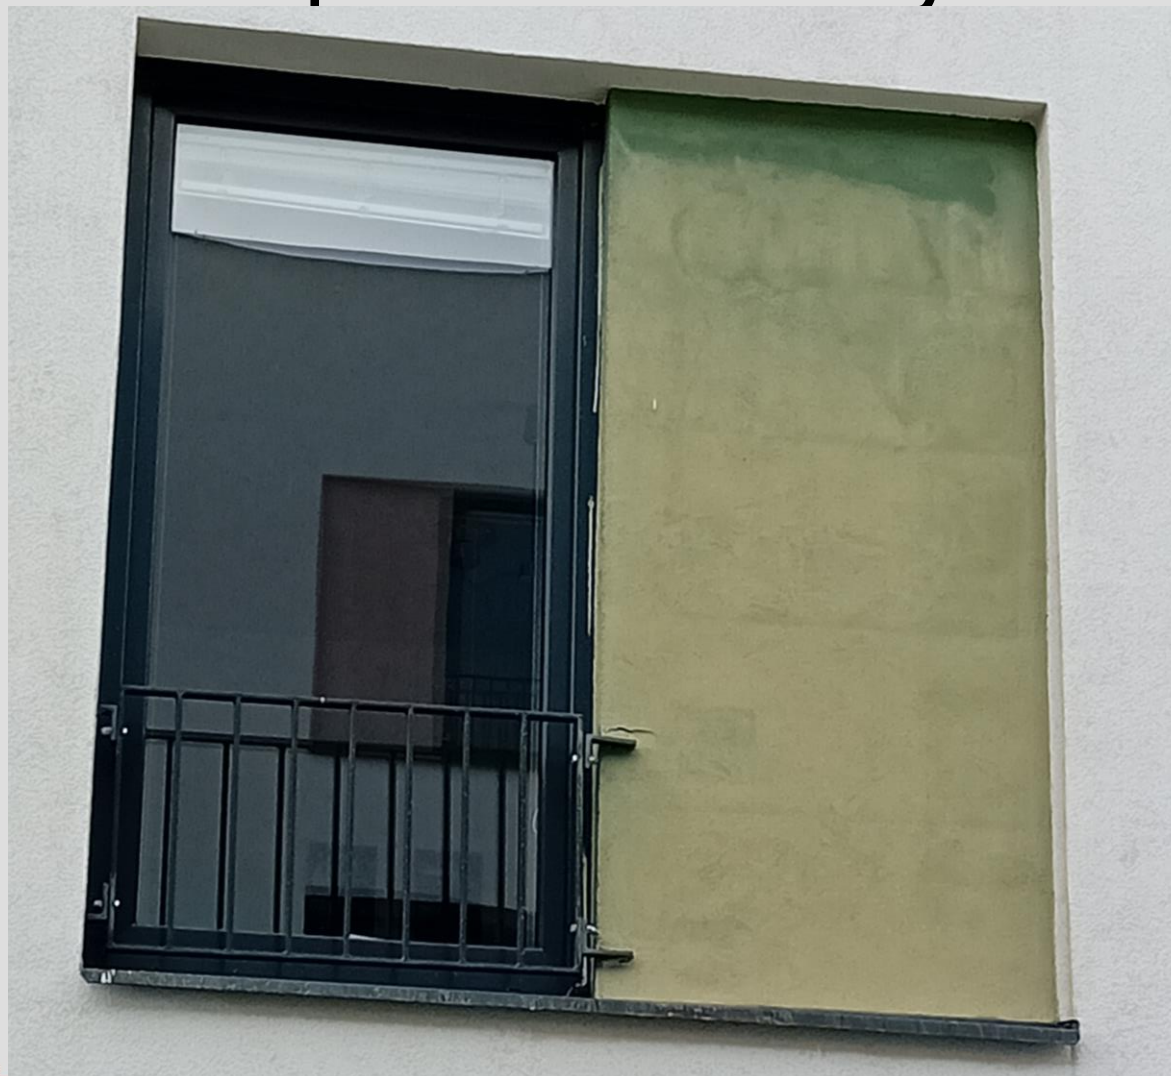
## Příklad č. 5 – kondenzace na povrchu fasády

- Bytový dům
- Vyzdívky u oken do výplně otvoru v nosné konstrukci svislých stěn
- Kondenzace na povrchu vyzdívek

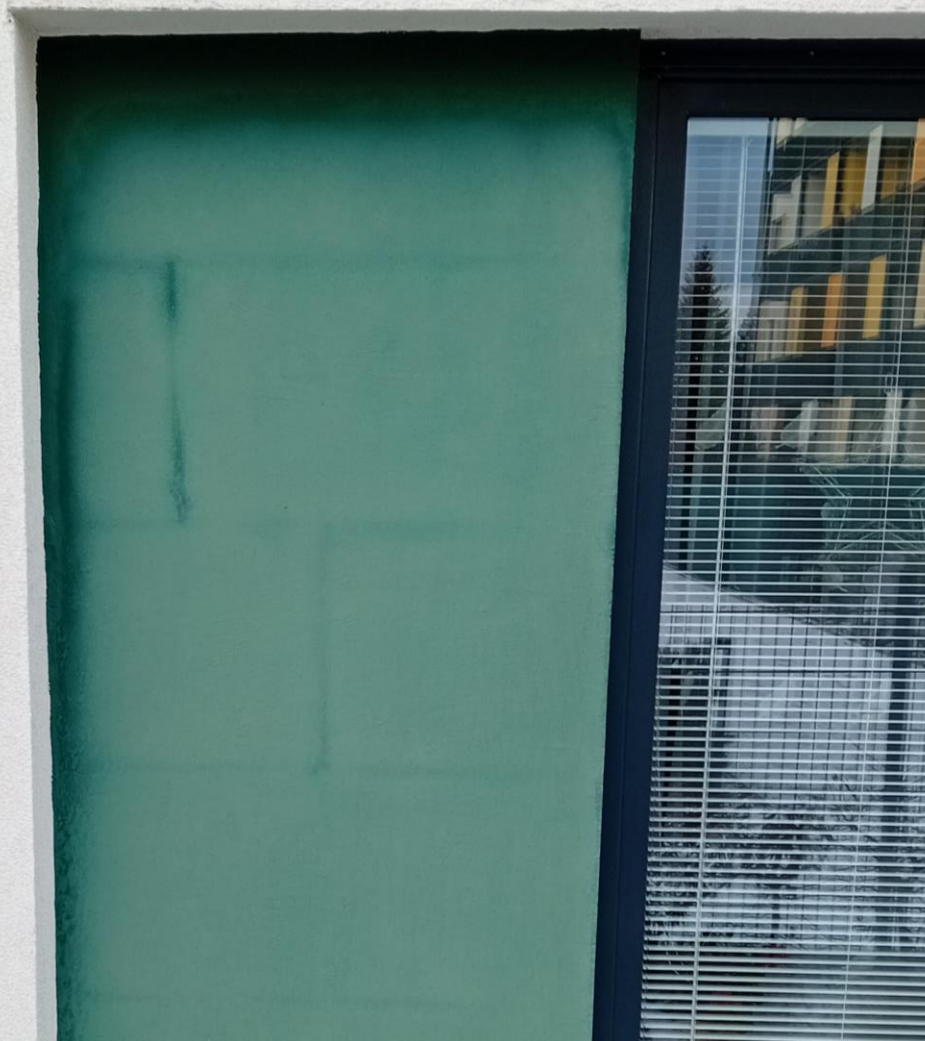
# Příklad č. 5 – kondenzace na povrchu fasád

- Bytový dům
- Vyzdívky u oken do výplně otvoru v nosné konstrukci svislých stěn
- Kondenzace na povrchu vyzdívek

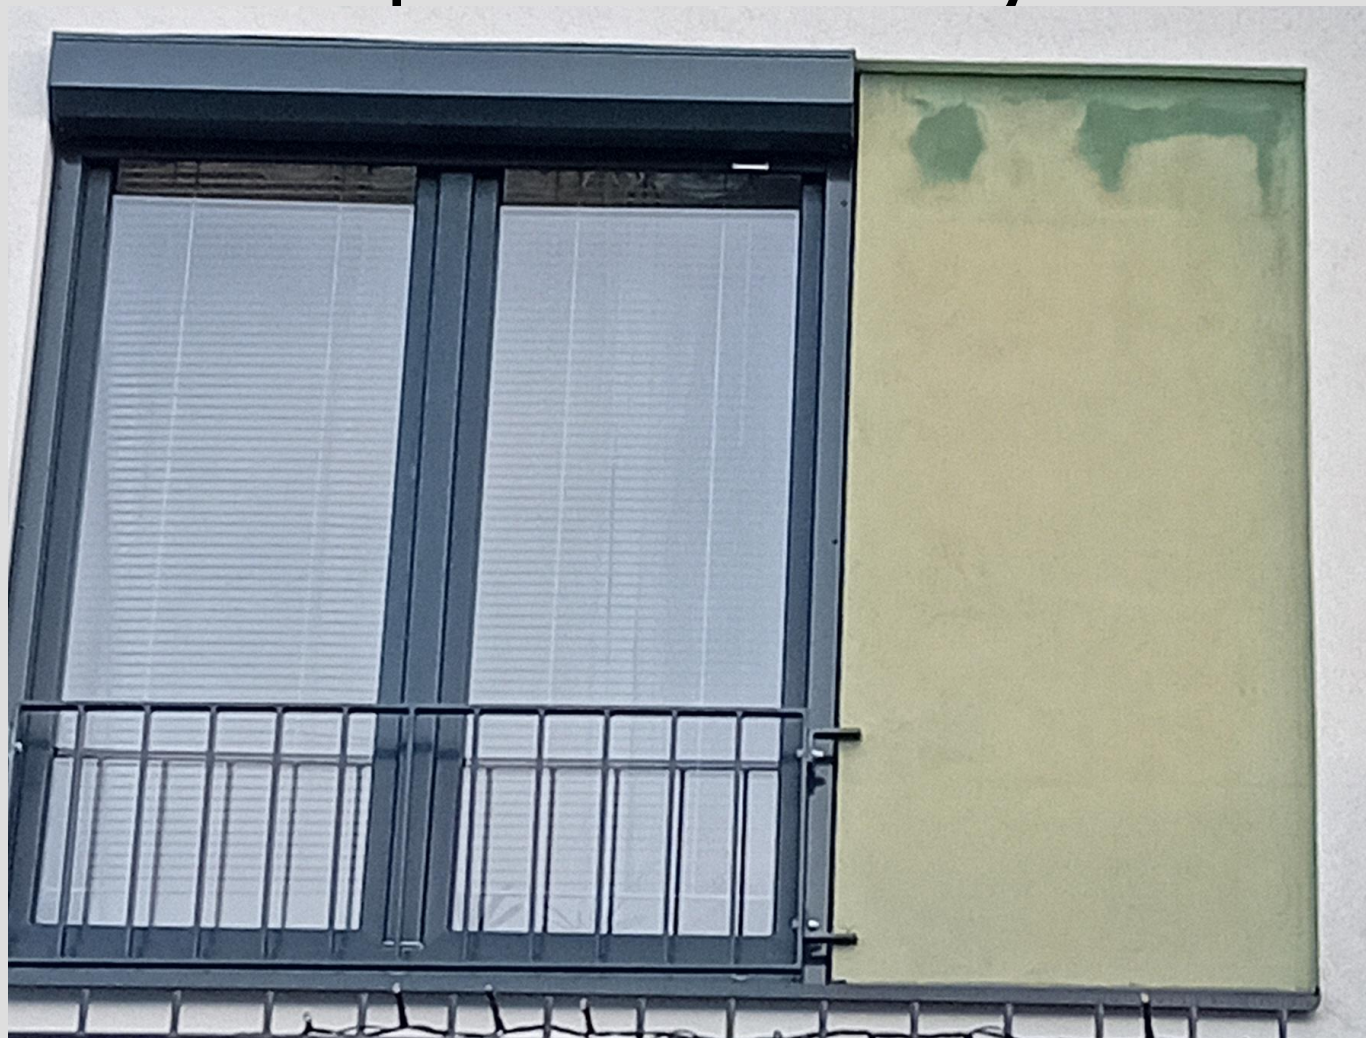
## Příklad č. 5 – kondenzace na povrchu fasády

- Bytový dům
- Vyzdívky u oken do výplně otvoru v nosné konstrukci svislých stěn
- Kondenzace na povrchu vyzdívek
