Diagnostika poruch hydroizolací z asfaltových pásů

Ing. Marek Novotný, Ph.D.

ČVUT fakulta architektury Praha

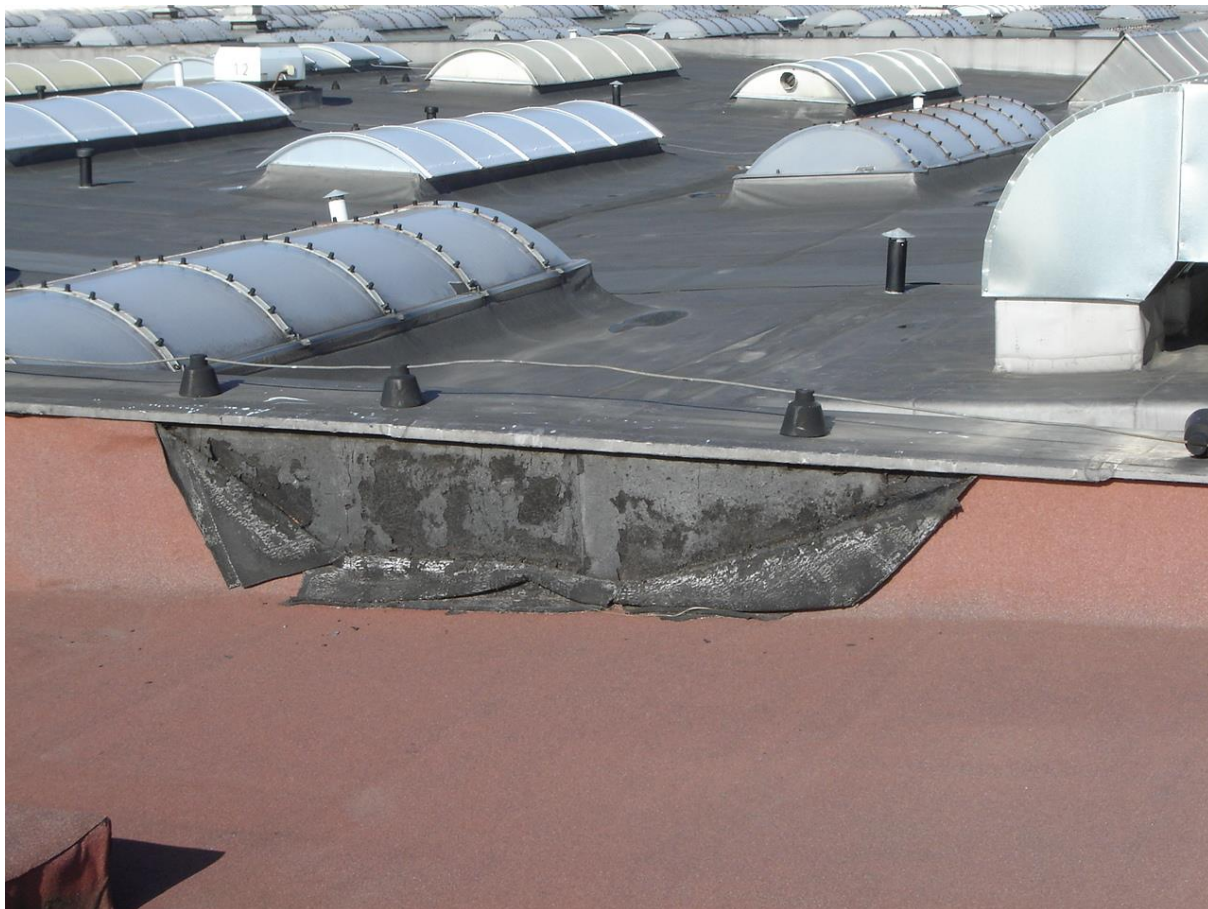
Obr. č. 3 – Sjetá, resp. odpadlá hydroizolace při absenci mechanického kotvení

Všechny asfaltové hydroizolační materiály by měly být na svislé konstrukci mechanicky kotveny, aby nedocházelo k jejich stékání, ale ani k odpadnutí.

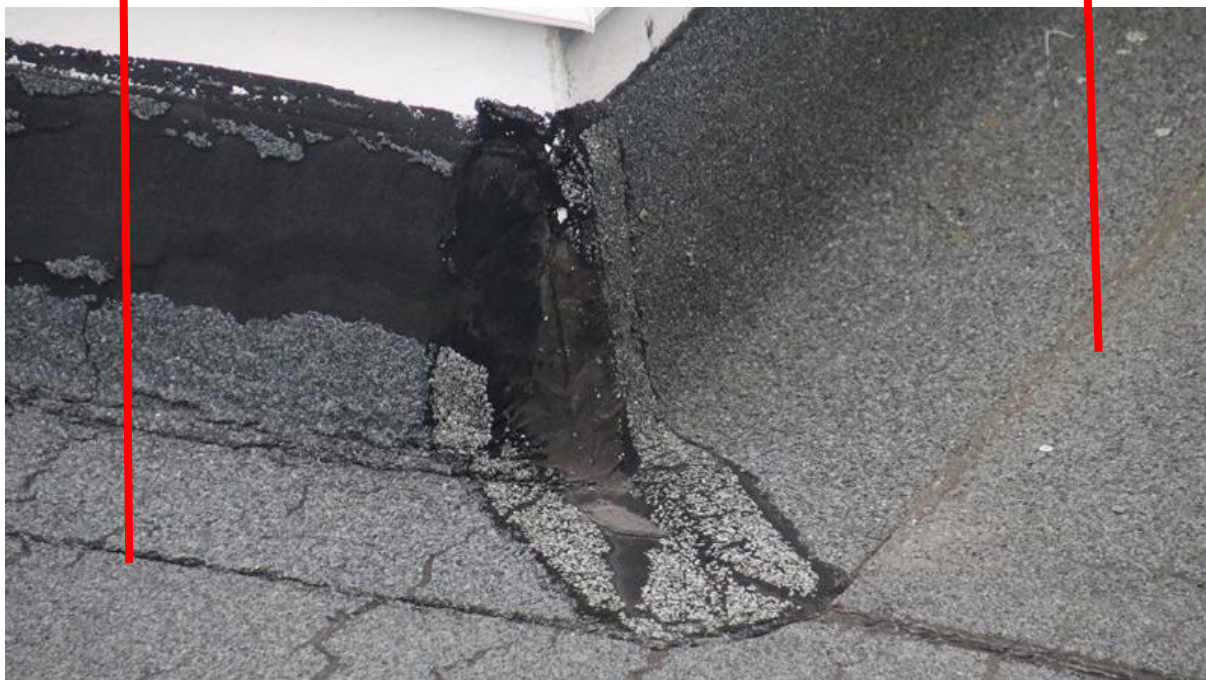
Absence mechanického kotvení

Sjetá hmota vrchní vrstvy asfaltu

Nahrnutá hmota vrchní vrstvy asfaltu – ta která sjela

Plocha s krokodýlingem

Plocha bez výrazného krokodýlingu (méně osluněná)

Obr. č. 5 – Krokodýling kombinovaný se stékáním asfaltového hydroizolačního materiálu z konstrukčního detailu (vytažení na světlík) – sjetí vrchní asfaltové hmoty po penetraci výztužné vložky

Na obr. 5 jsou jasně patrné rozdíly povrchových teplot ploch opatřených hydroizolačním asfaltovým materiálem a s různými orientacemi na světové strany. Asfalt je sjetý na straně většího teplotního zatížení. Přesto, že zde absentuje mechanické kotvení pomocí přítlačné lišty, dochází ke stečení vrchní vrstvy asfaltu, včetně hydrofobizovaného posypu, po napenetrované výztužné vložce. To dokumentuje výrazný rozdíl v teplotě tání vrchní vrstvy asfaltu, která je výrazně nižší, a penetračního asfaltu. Opět je to varováním před používáním asfaltových hmot, které nemají dostatečnou teplotu tání, tedy jsou stékavé.

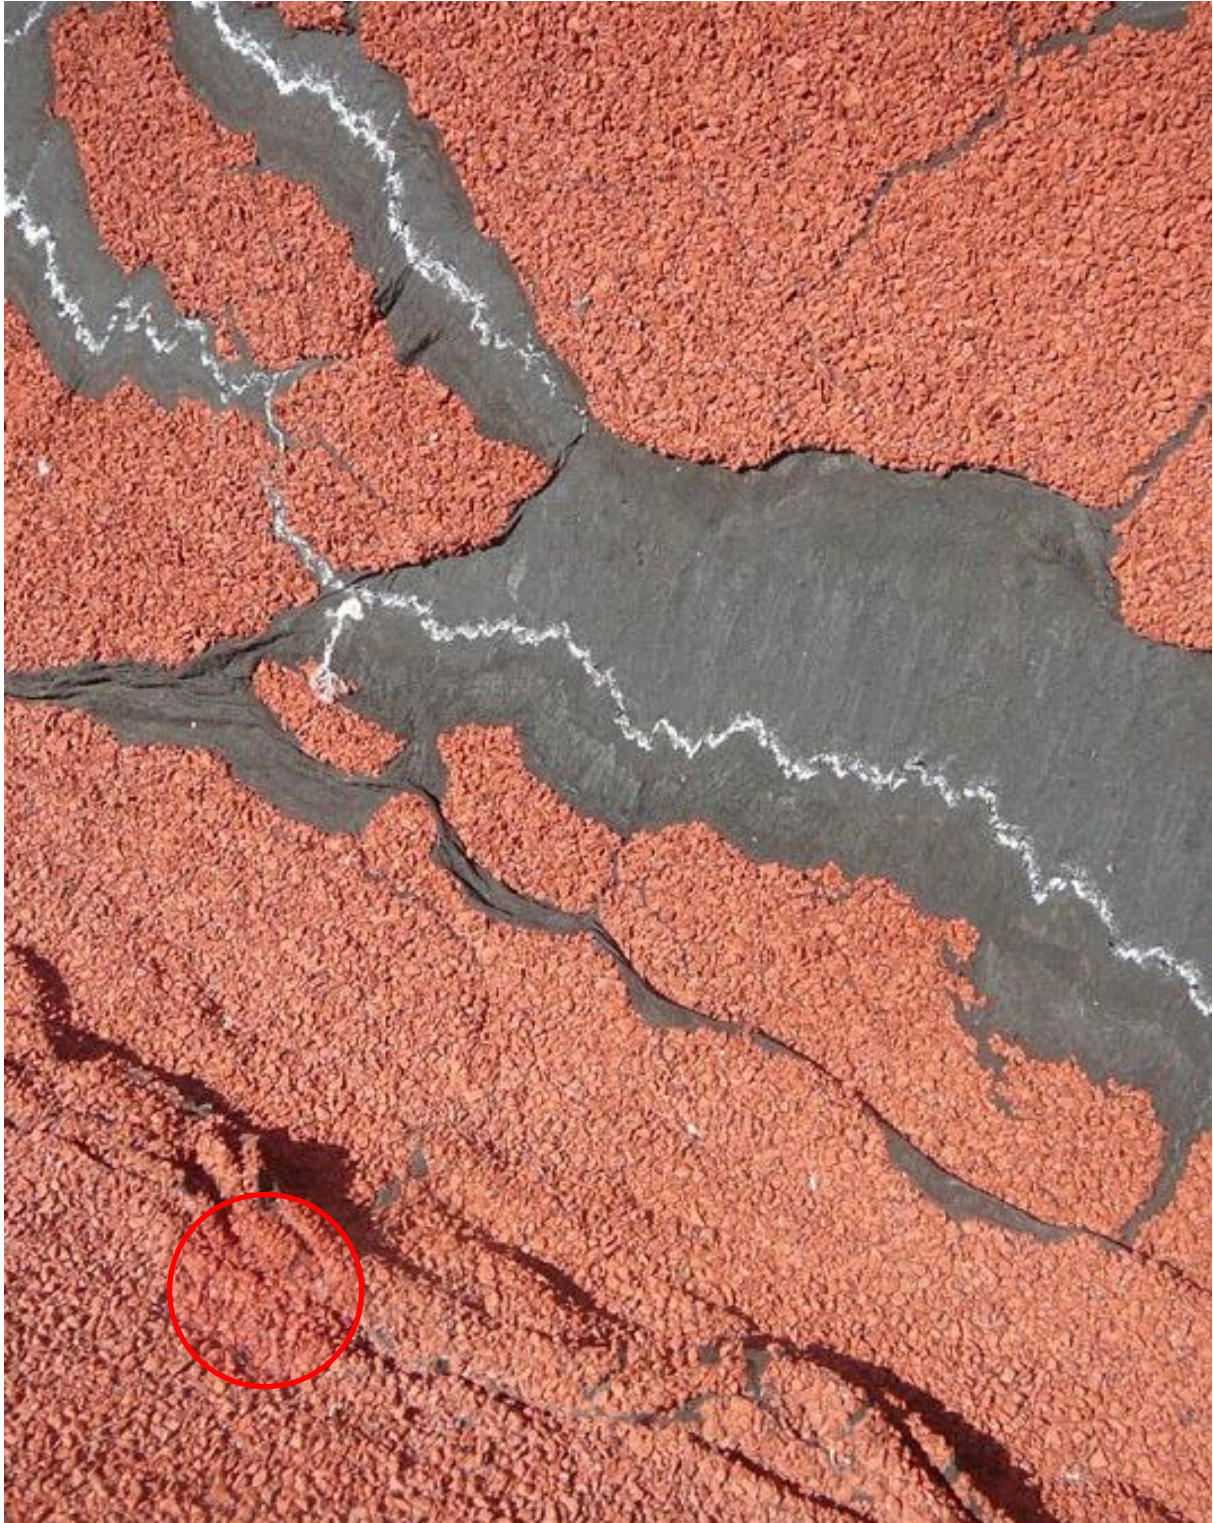
Obr. č. 6 – Sjetá (steklá) vrchní vrstva asfaltu (není vidět výztužná vrstva asfaltu, tedy dominantní problém je s teplotní odolností vrchní vrstvy asfaltu)

V červeném kroužku, ale nejen tam, je patrná nashromážděná stečená asfaltová hmota ze svislé plochy, na kterou byla tato hydroizolace vytažena.

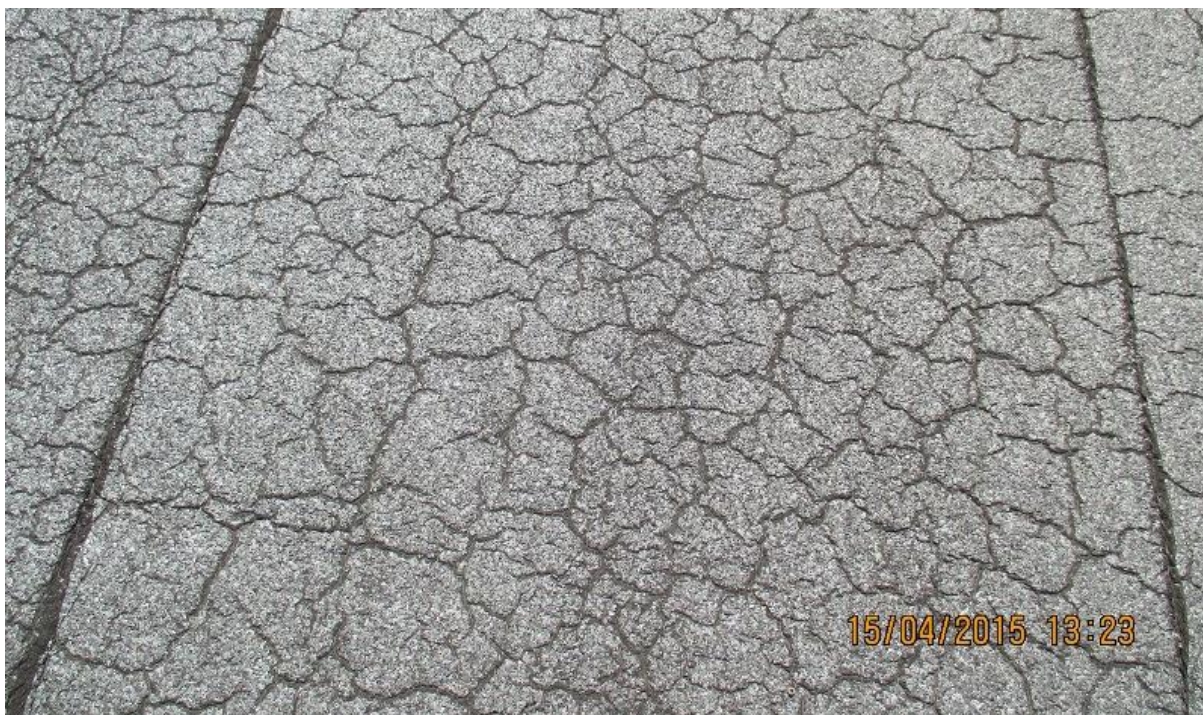
Obr. č. 7 – Celkový pohled na asfaltový modifikovaný pás pokrytý hlubokým krokodýlingem

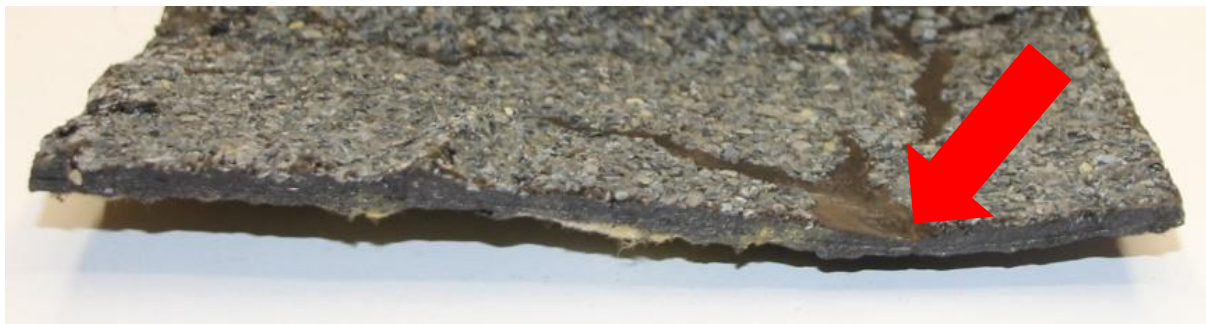
Obr. č. 9 – Řez krokodýlingem asfaltového modifikovaného pásu

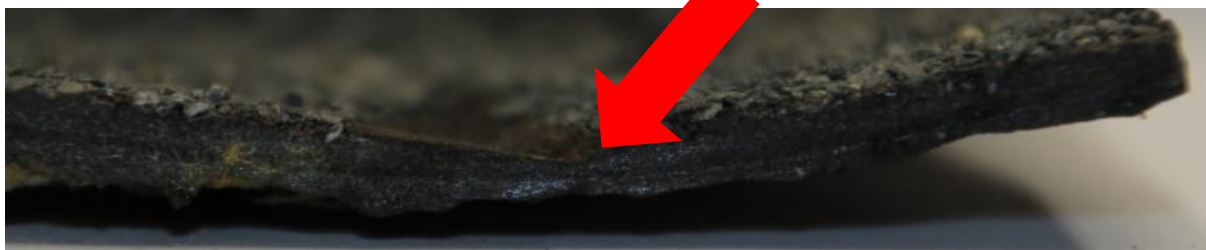
Obr. č. 10 – Řez krokodýlingem

Červenou šipkou jsou označena místa, kde je asfaltový hydroizolační materiál nejvíce oslaben. Jedná se o oslabení až na polovinu celkové tloušťky. Výztužná vložka je pak odhalena a může k ní pronikat voda. Tím dochází k dalšímu pokračování degradace hydroizolačního materiálu a v tomto místě pak již hydroizolace ztrácí svoji vodotěsnost.

Základní charakteristikou této vady je opět změna barvy. Na obr. 10 je šipkami označen velmi hluboký krokodýling, kde je již barevně identifikovatelná vložka, která vykazuje vždy světlejší barvu oproti asfaltové hmotě.

V červených kruzích jsou pak označené dvě úrovně krokodýlingu. Na levé straně je již velmi hluboký krokodýling, signalizující konec životnosti, kdežto napravo je mělký, signalizující požadavek na pravidelnou kontrolu rozvoje tohoto fenoménu.

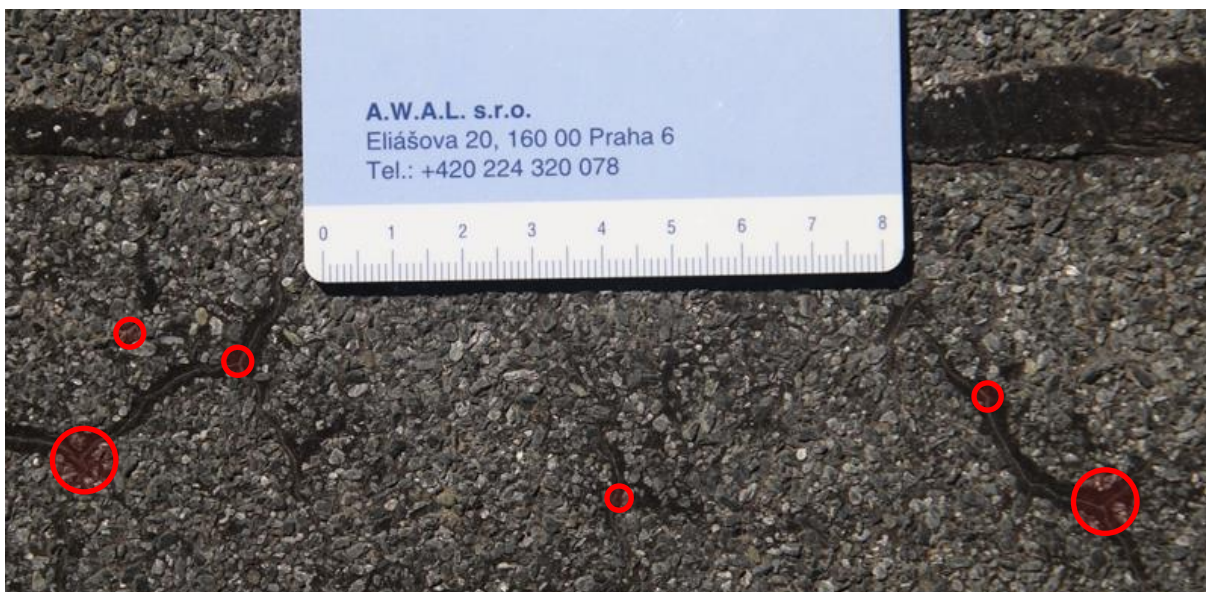
Obr. č. 12 – Detail krokodýligu s identifikací jeho velikosti – vložené kruhy jsou velikosti 10, resp. 5 mm

Asfaltové hydroizolační materiály jsou ke konci své životnosti vždy postiženy krokodýlingem v celém spektru vývoje. Od počátečního (řekněme mělkého) až po velmi hluboký krokodýling, který zasahuje až k výztužné vložce (viz také obr. 11 a 12).

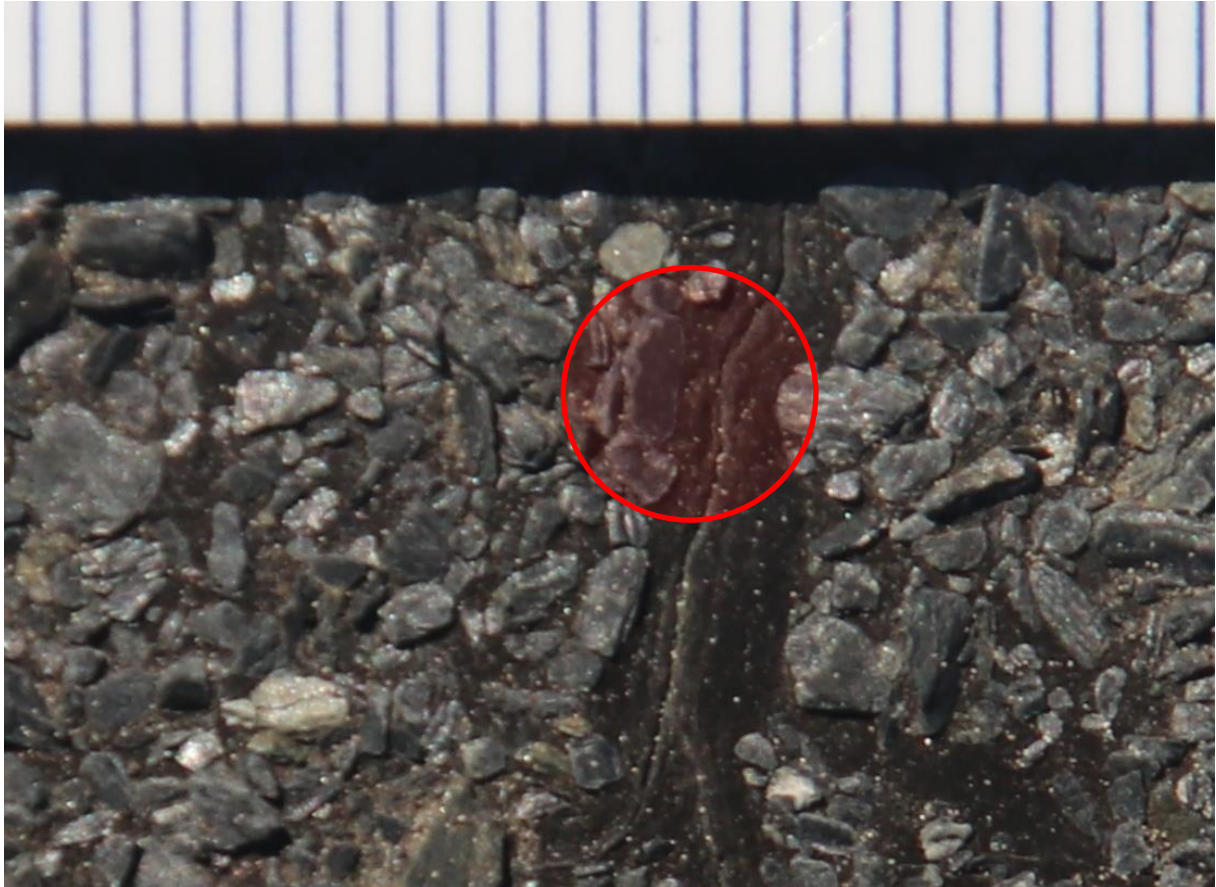
Obr. č. 13 – Detail krokodýlingu – vložený kruh je velikosti 5 mm

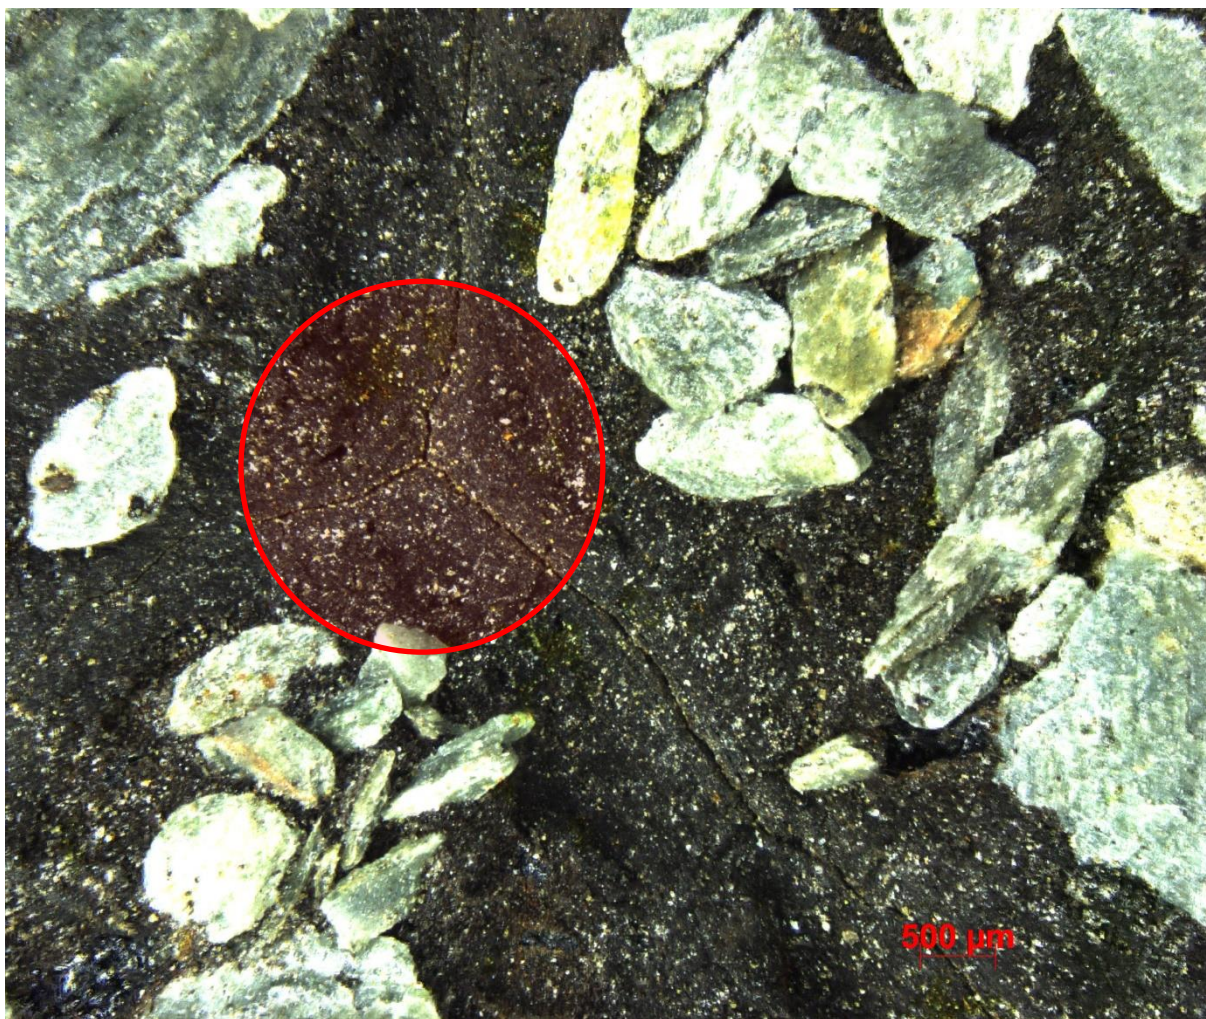
Obr. č. 14 - Mikrofotografie povrchu hydroizolačního materiálu s povrchovým poškozením materiálu, včetně rozestupujícího se kameniva – ochranného hydrofobizovaného posypu
