# Termodiagnostika inženýrských staveb

Ing. Jan Plachý, Ph.D.

DEFEKTY BUDOV 2024 | 14. 11. 2024 | VŠTE v ČESKÝCH BUDĚJOVICÍCH | ČESKÁ REPUBLIKA

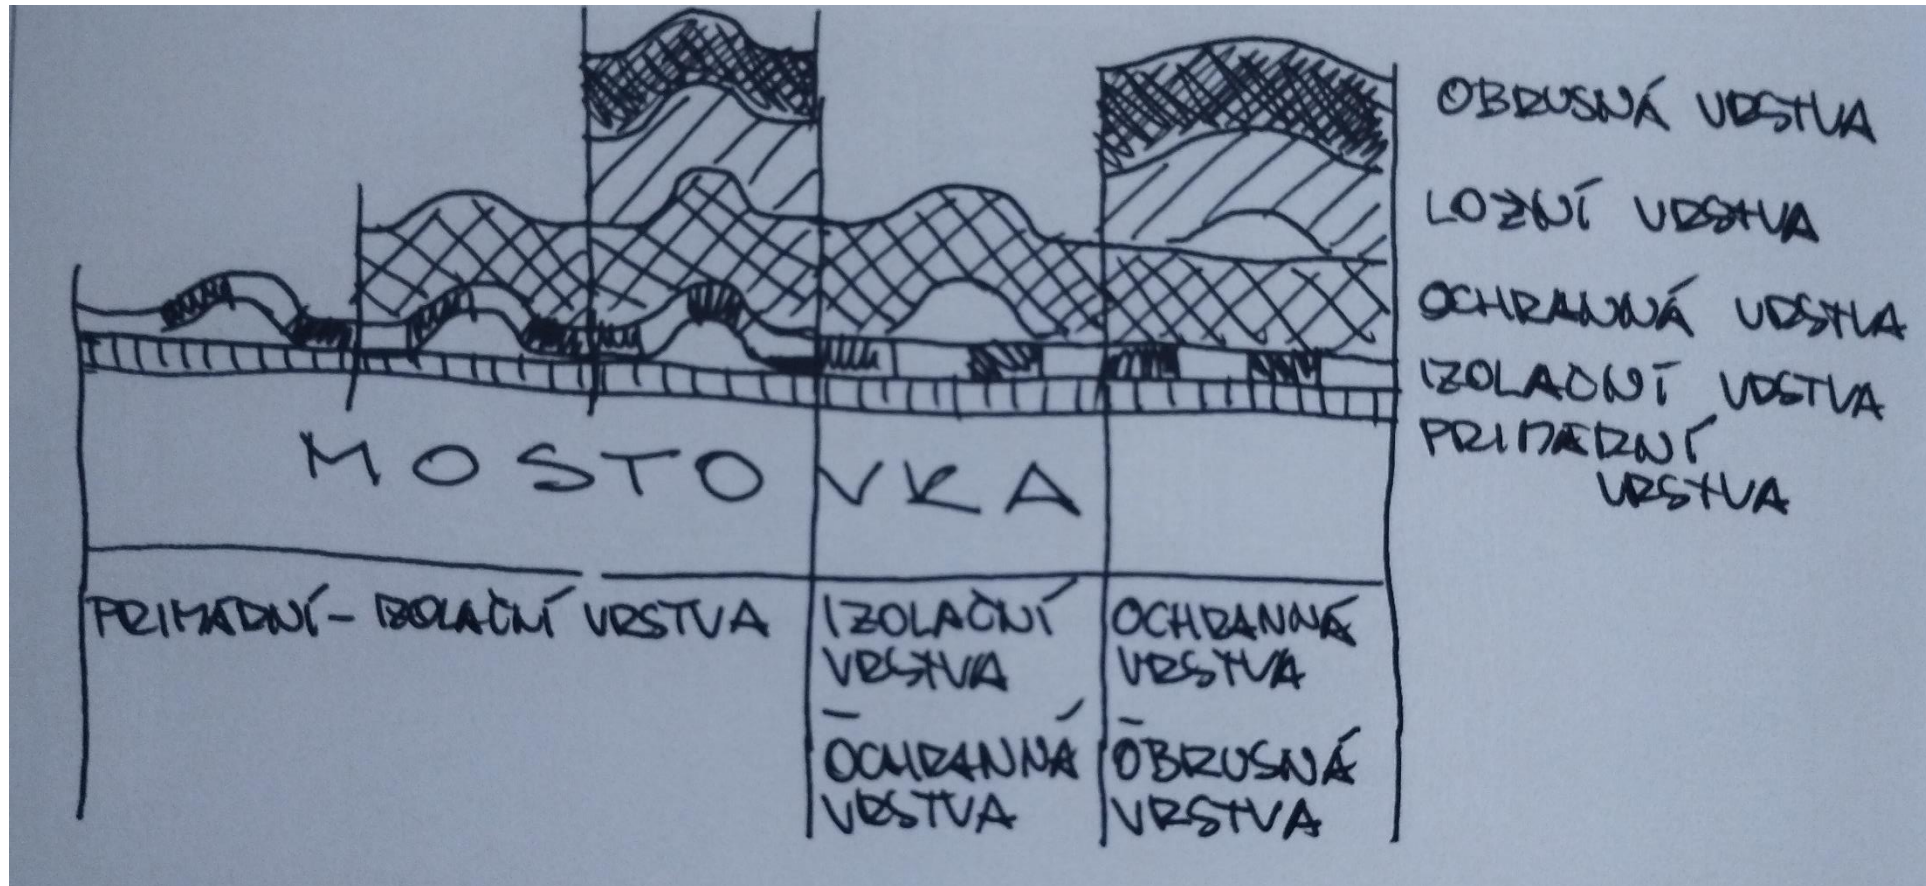
Obr.č.5 Poruchy vozovky na mostě. Zdroj: Vlastní.

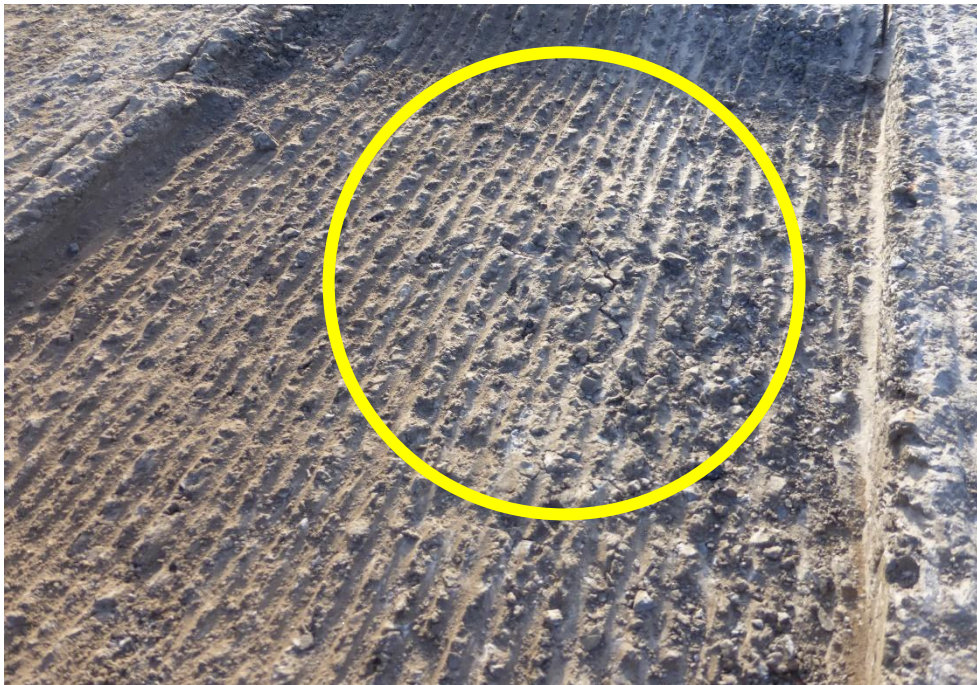
Obr.č.6 Porucha na mostě. Boule na ohrusné vrstvě. Zdroj: Plachý,Horsky 2012

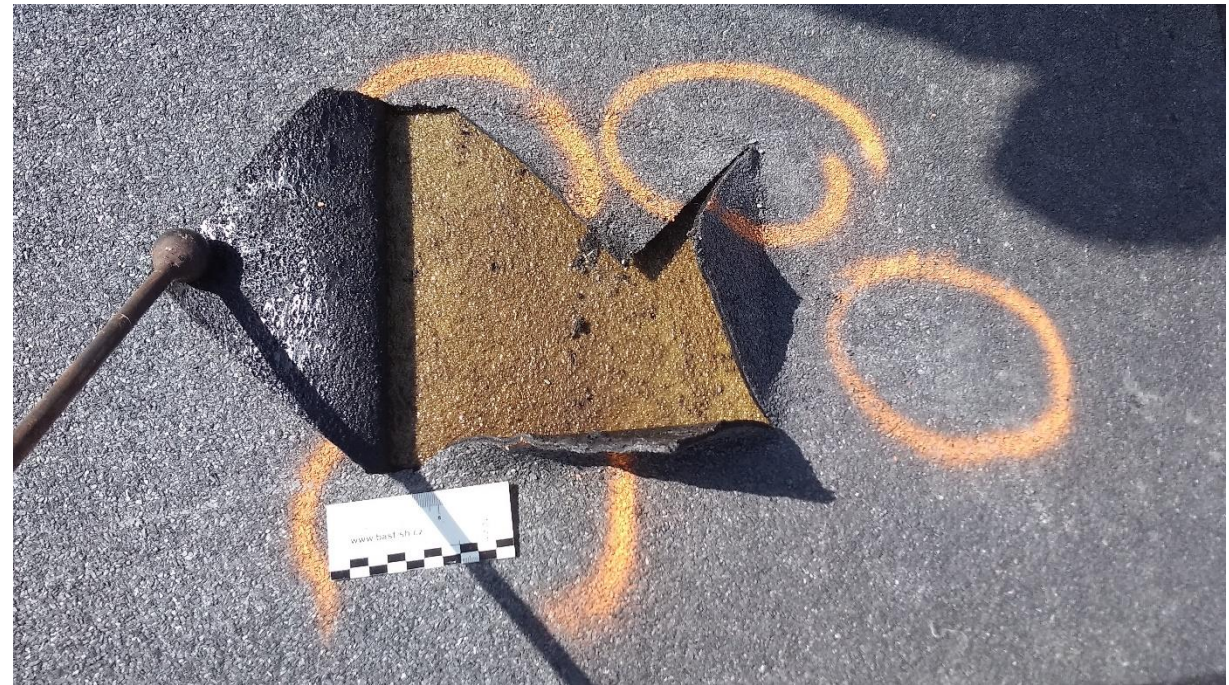
Obr.č.7 Porucha na mostě. Boule na hydroizolační vrstvě. Zdroj: vlastní.

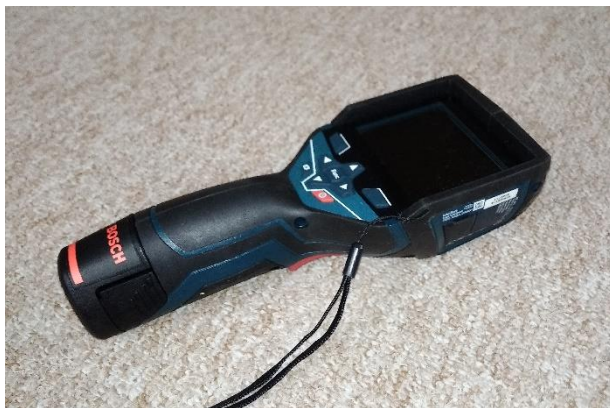
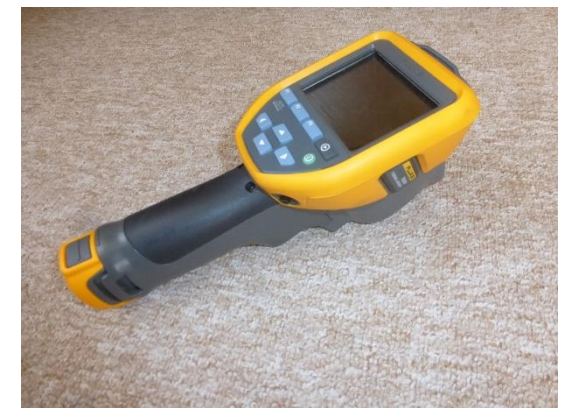
Obr.č.8, 9 Příklady IR kamer. Zdroj: vlastní.

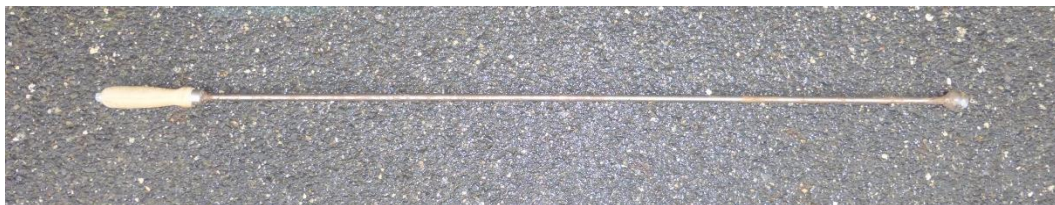
Obr. č. 10 Přípravek pro trasování. Zdroj: Plachý, Horsky 2015.

Nedestruktivní zkoušky – akustická trasovací metoda

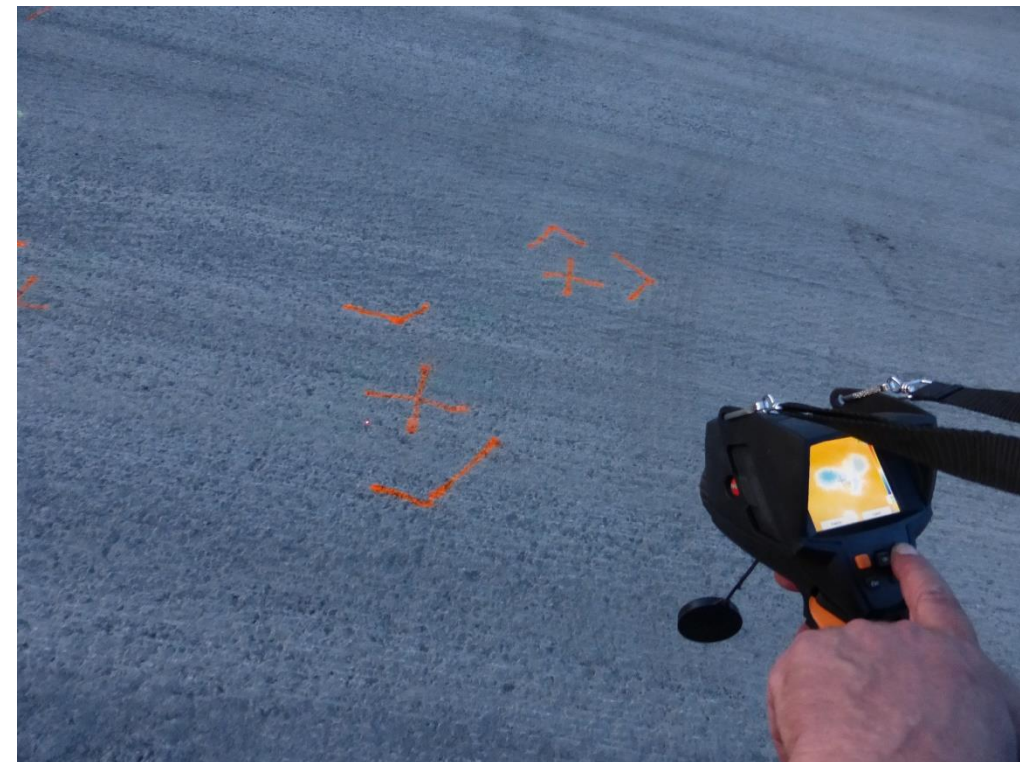
Obr. č.11 IR kamera. Zdroj: Plachý, Horsky 2015.

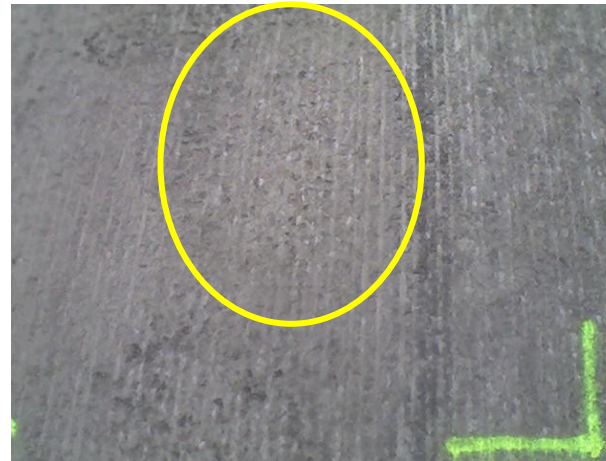
Obr. č. 13 Místo poruchy označené infračervenou kamerou a akustickou trasovací metodou. a – termogram z ranního měření vozovky. b – běžný snímek vozovky. Zdroj: Plachý, Horsky 2015.

- Je vhodné akustickou trasovací metodu metody kombinovat s termografií a spojit tak přednosti obou metod.
- Metoda termografie výrazně zpřesňuje klasickou akustickou metodu a je vhodné ji i nadále používat při nedestruktivním průzkumu vozovek na mostech.
- Mostní konstrukce je díky své skladbě a umístění pro tento způsob měření velmi vhodná.

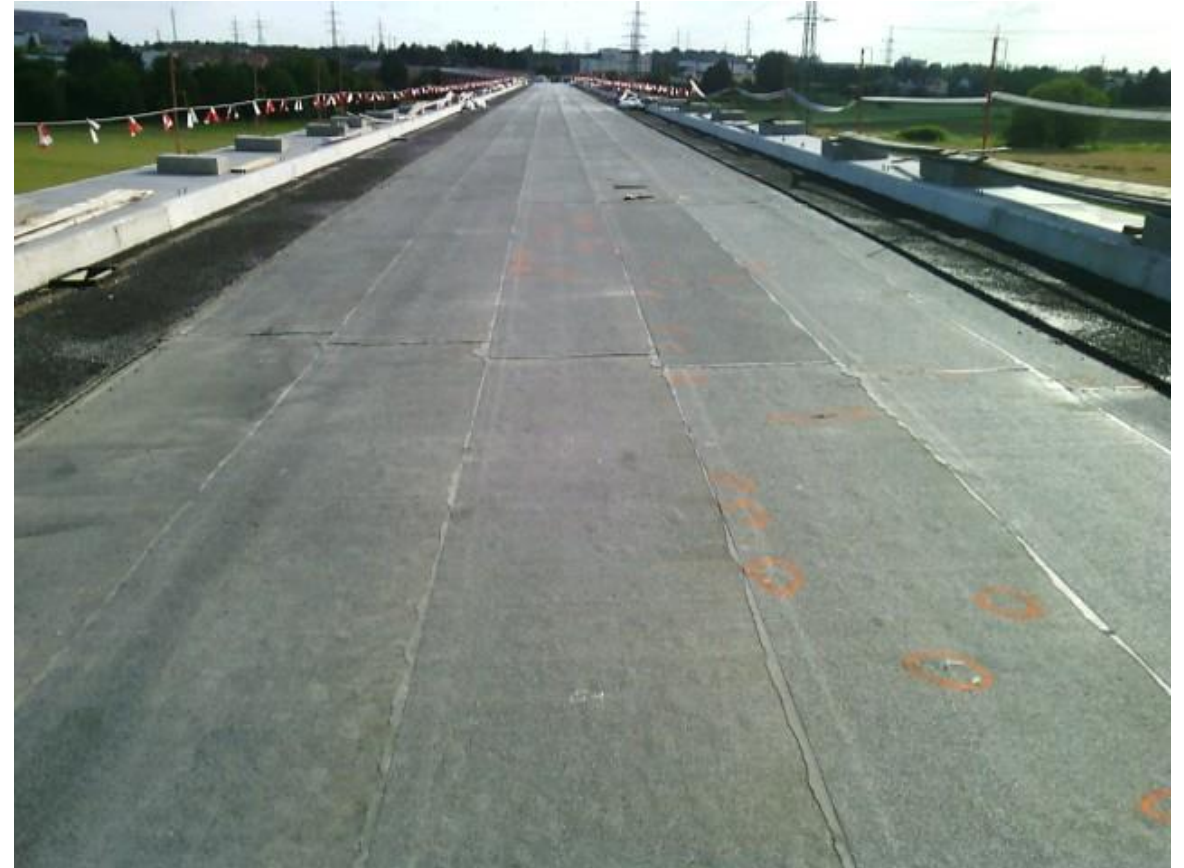
Obr. 17. Porucha na mostě. Boule na hydroizolační vrstvě. Zdroj: vlastní.

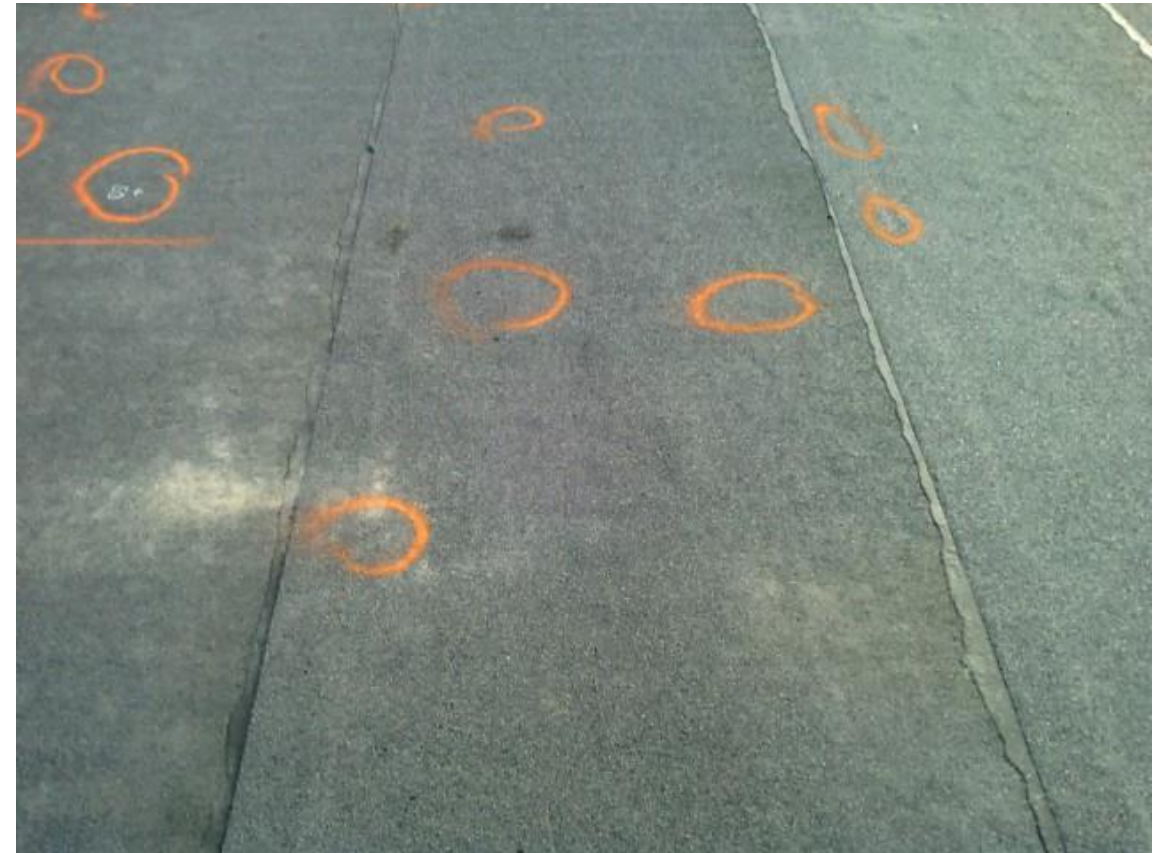
Obr. č.18 Porucha na mostě. Boule na hydroizolační vrstvě. Zdroj: vlastní.

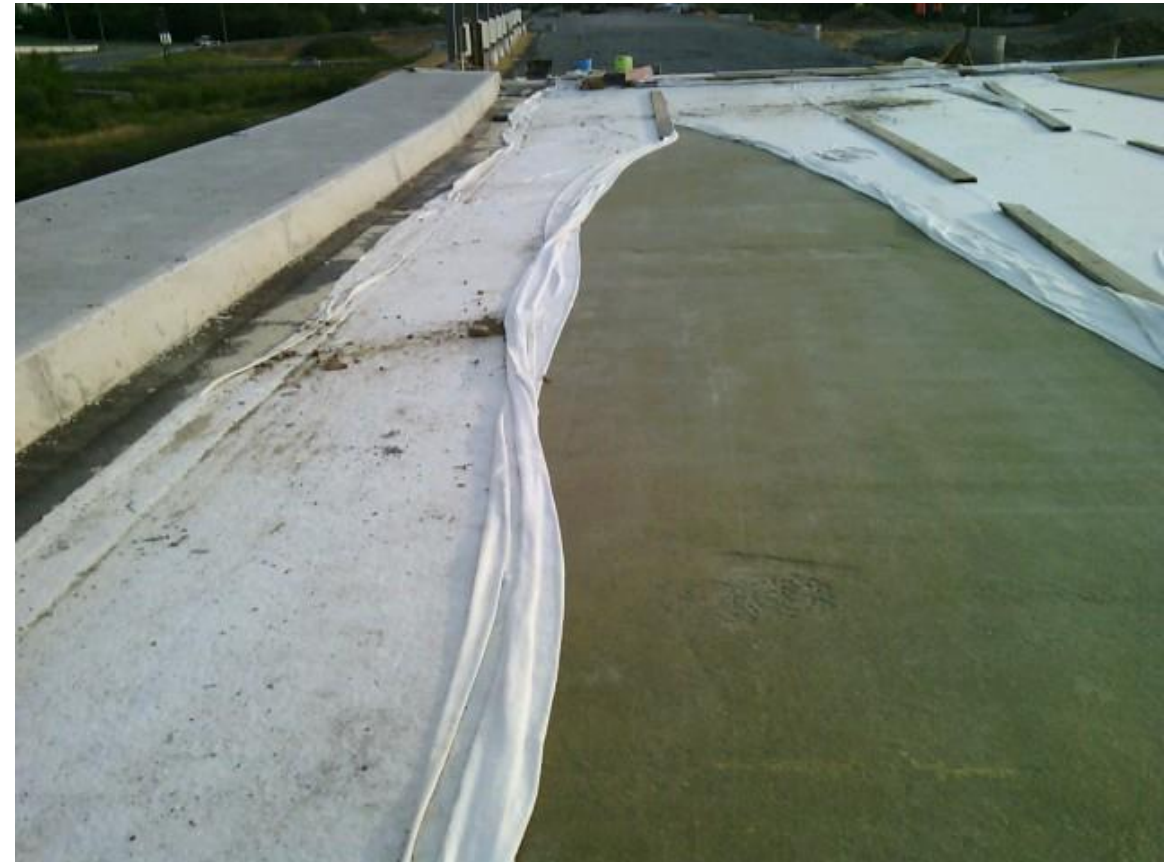
Obr. č. 19 Porucha na mostě. Boule na hydroizolační vrstvě. Zdroj: vlastní.

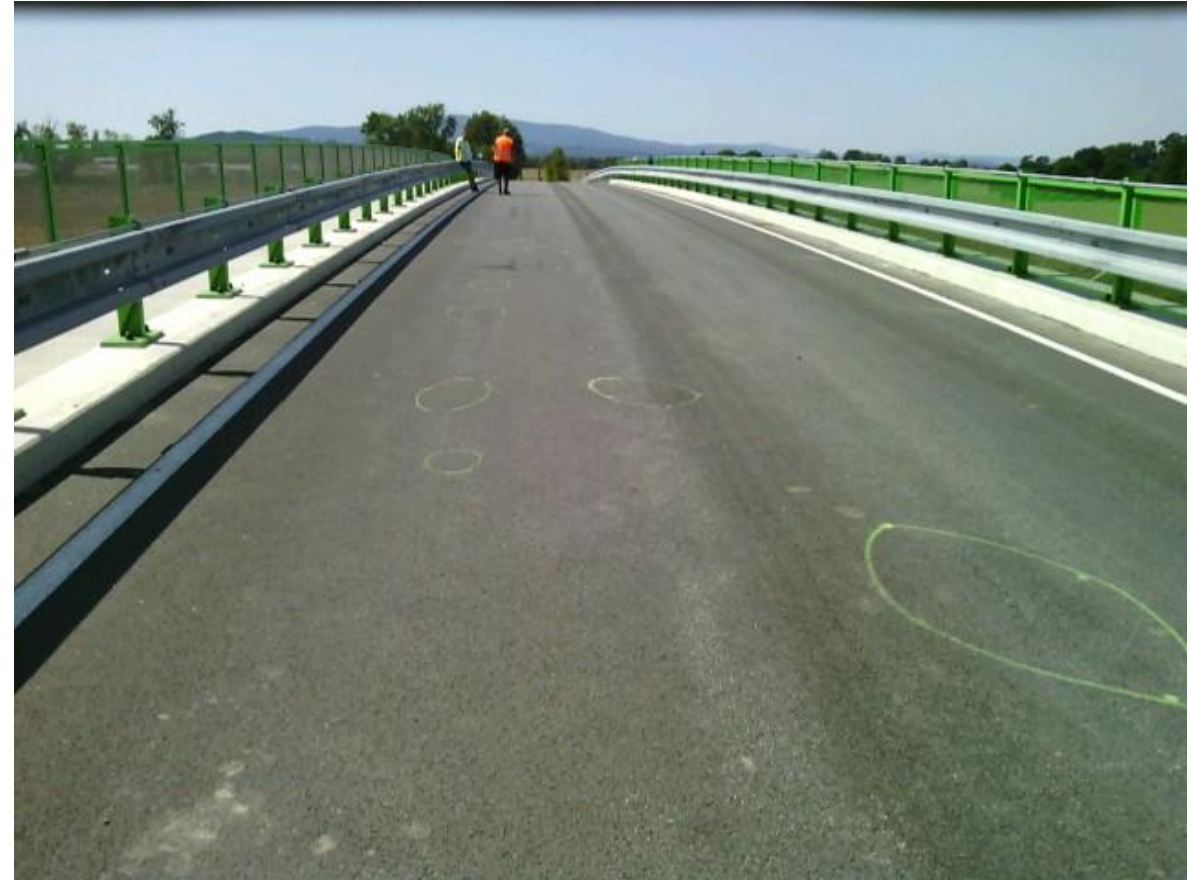
Obr. č. 20 Porucha na mostě. Boule na obrušné vrstvě. Zdroj: Vlastní.

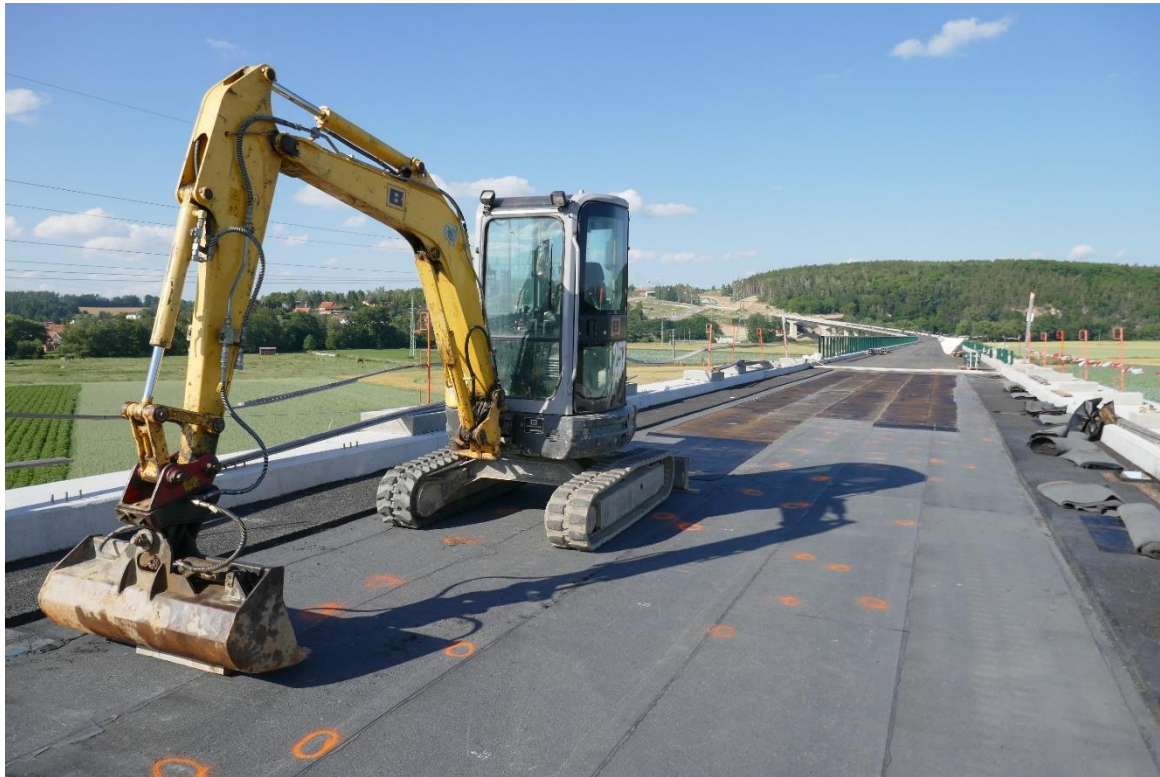
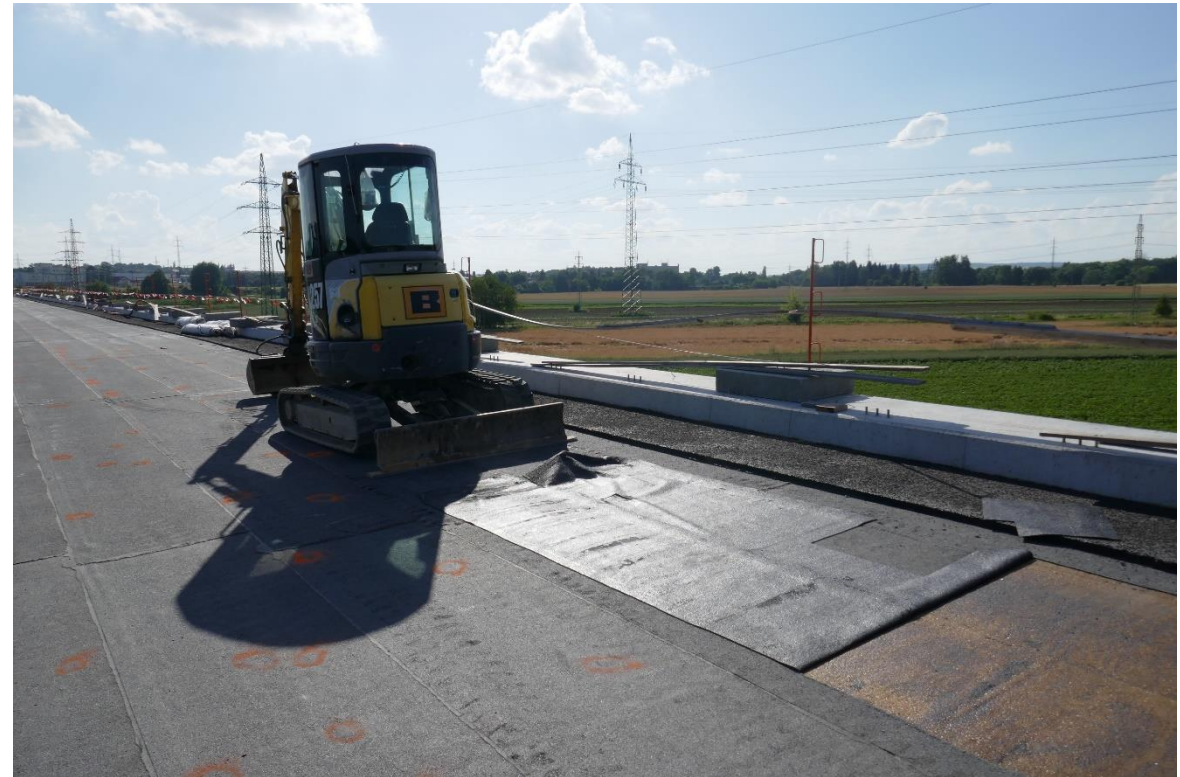
Obr. č. 21 Porucha na mostě. Odstraňování hydroizolační vrstvy. Zdroj: Vlastní.
