**DEFEKTY
BUDOV
2023**

Diagnostika poruch FV pomocí termokamery

Jan BRŮNA

KUBOUŠEK s.r.o.

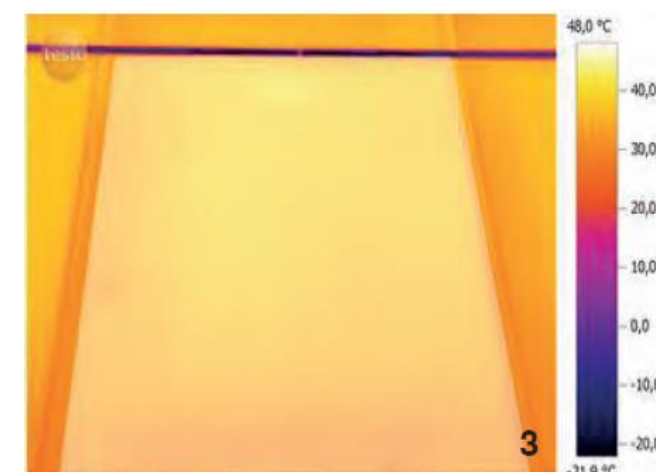
Typické chybové snímky solárních článků a modulů.

- Infračervené snímky (1) a (2) ukazují typické rozdílné chybové snímky u vadných jednotlivých článků a podřetězců. Rozvodné krabice, které jsou vidět na snímku (1), vykazují viditelné zahřátí. To nemusí nutně poukazovat na závadu. Odbočné krabice se však mohou přehřívat, takže je v případě potřeby kontrola vývoje teploty nezbytná.

- Nezřídka se stává, že moduly běží naprázdno. Příčinou mohou být špatně připojené moduly nebo prodřené nebo překousané kabely. To na sebe na infrasnímku upozorní rovnoměrně teplejším infračerveným snímkem (3) v porovnání s ostatními moduly.

- Na základě vnějších vlivů nebo podřadné kvality modulů se může ochranná vrstva EVA uvolňovat. Vnikající vlhkost může vést ke korozi článků a tím ke ztrátě výkonu.
- Pomocí termokamery lze toto rozpoznat dříve, než začnou být vrstvy „mléčné“ (4).

- Mikrotrhliny a rozbití článků může vzniknout již během přepravy a při montáži. Také vnější mechanické vlivy mohou být příčinou. Zatímco mikrotrhliny ještě nejsou kritické, rozbité články mohou působit na zhoršení výkonu.

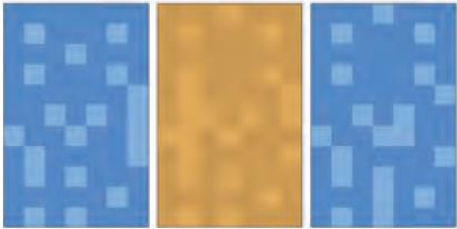
<p>Infrasnímek 1 Popis: rovnoměrné zahřívání jednoho modulu v porovnání s ostatními. Možná závada: modul běží naprázdno. Možná příčina: modul není připojen, kabel je překousaný nebo přelomený.</p>

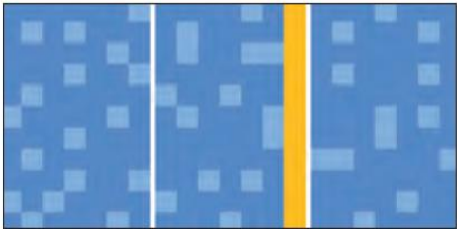
<p>Infrasnímek 2 Popis: podřetězec modulu je teplejší než zbytek modulu. Možná závada: zkrat podřetězce modulu. Možná příčina: vadné bypassové diody např. po bouřce.</p>

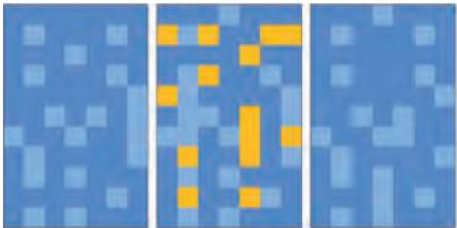
<p>Infrasnímek 3 Popis: „mozaikový vzor“, při kterém jsou jednotlivé články náhodně rozděleny a jsou zřetelně teplejší. Možná závada: modul ve zkratu. Možná příčina: špatně zapojeno nebo jsou všechny bypassové diody vadné.</p>

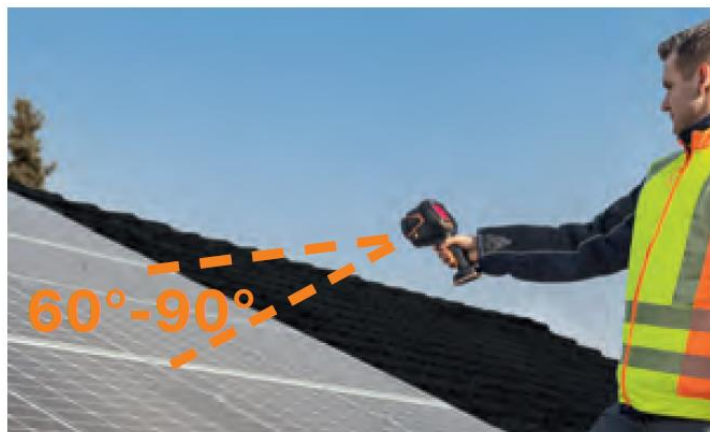
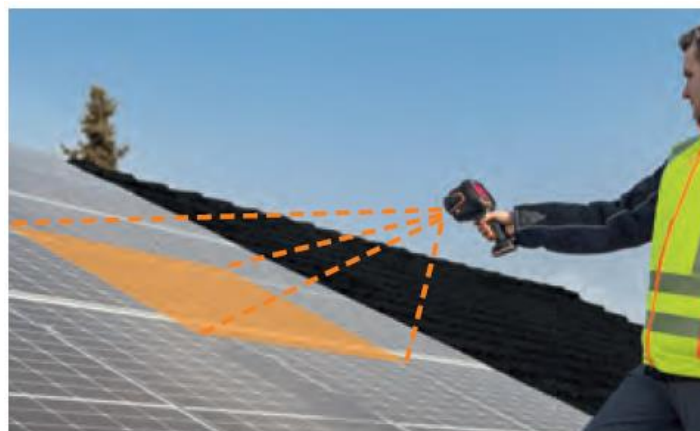
Vyzařovaná energie je závislá na směru, tzn. že při infračerveném měření teploty by měla být orientace kamery k povrchu modulu $60^\circ - 90^\circ$. Fotovoltaický modul by měl být pokud možno orientován kolmo ke směru záření slunce. Chyby měření závislé na úhlu vedou například k sugesci teplotních rozdílů a zkreslené reflexi. Kromě toho je třeba dbát na to, aby nebyl měřený snímek narušován odrazy, jako je například samotná kamera, technik měření, slunce nebo blízké budovy. Odražené záření je kamerou rovněž detekováno.

Správná orientace k měření modulu.

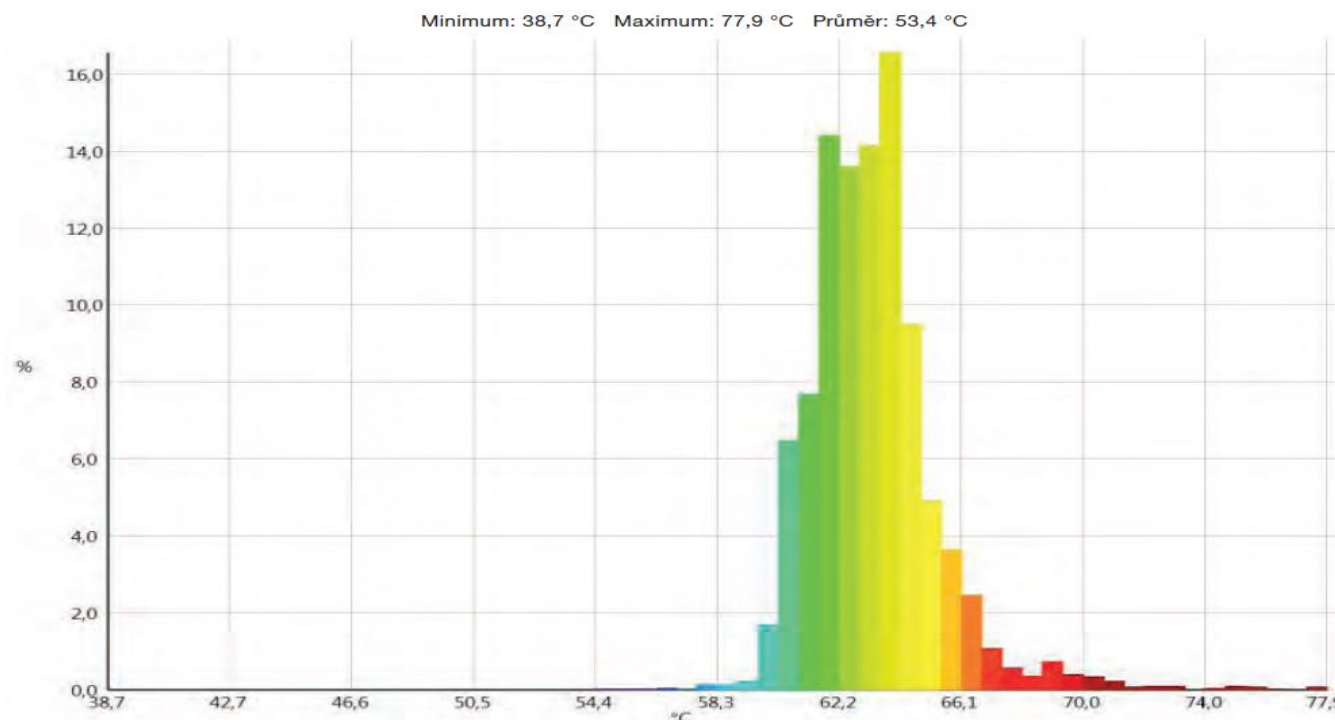
Obrázek ukazuje teplotní histogram solárního modulu. Vyčteme z něj různé aspekty. Zatímco průměr teploty se nachází kolem 53,4 °C, jsou maximální hodnoty až 77,9 °C v porovnání k minimálně teplotě 38,7 °C. S údajem o četnosti v procentech se dá učinit výrok o tom, kolik článků je v kritické teplotní oblasti. Na snímku, který máme k dispozici, lze vyčíst, že cca 55 % všech teplot se nachází nad 63 °C a tím vykazují již 10 °C navíc oproti průměrné hodnotě 53,4 °C.

Teplotní histogram solárního modulu.
